La problemática geotécnica del suroccidente de Barranquilla

José M. Guardo Polo *

Resumen

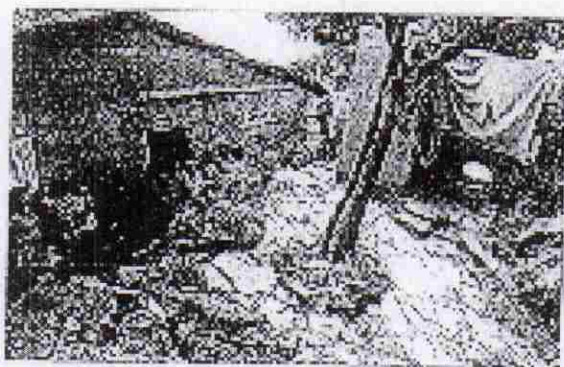
Una vivienda más afectada por el deslizamiento de los terrenos que destruyeron una gran cantidad de viviendas en el barrio de San Juan de los Ríos.

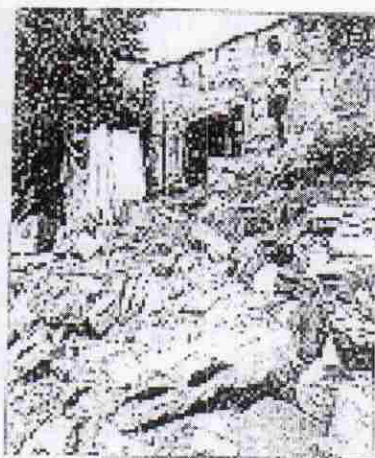
El resultado de un deslizamiento de terreno que destruyó a 37 viviendas en el barrio de San Juan de los Ríos.
