Mecanismos y modos de falla en cables metálicos estructurales

Humberto Gómez V.*, José Wilches B.**

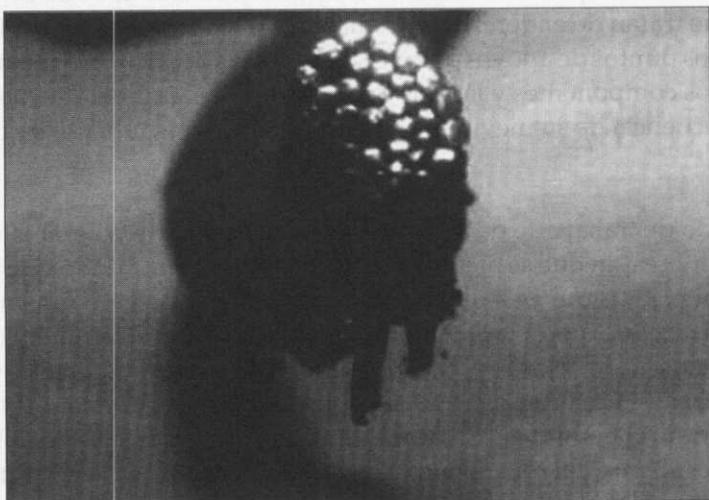
El cable con alma de fibra, de 33 mm de diámetro con cuatro torones y 38 alambres por torón –15 externos y 23 internos distribuidos en dos capas de 14 y 9 alambres, de 2.5 mm, 1.7 y 1.5 mm de diámetro respectivamente– (figura 2), posee un arreglo regular, lo cual equivale a que el sentido de enrollado helicoidal de los alambres en los torones es contrario al de los torones en el cable.

Figura 2. Torón del cable mostrando su sección transversal, donde es posible identificar los alambres exteriores con mayor diámetro que los interiores

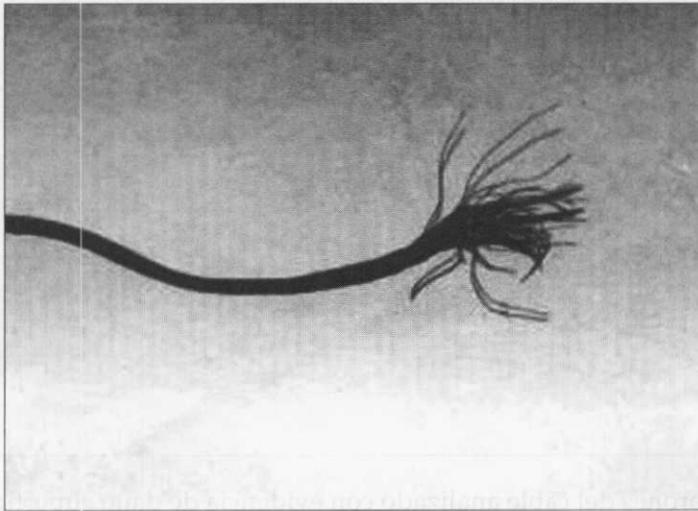
Así mismo, en el extremo donde se produjo la falla por fractura, todos los torones aparecen desflecados (figura 3) y sus alambres cubiertos de óxido (figura 4). Hacia la zona del cable donde comienzan a destrenzarse los torones se observa que, con cierta regularidad, los alambres externos de éstos pierden su cilindridad, por lo cual presentan superficies planas (figura 5), donde el diámetro de los alambres se ve reducido significativamente, fenómeno que también se registra en el extremo roto vecino a la superficie de fractura de varios alambres (figura 6).

Figura 3. Extremo roto del cable donde se muestra el desfleque y pérdida de trenzado de los torones

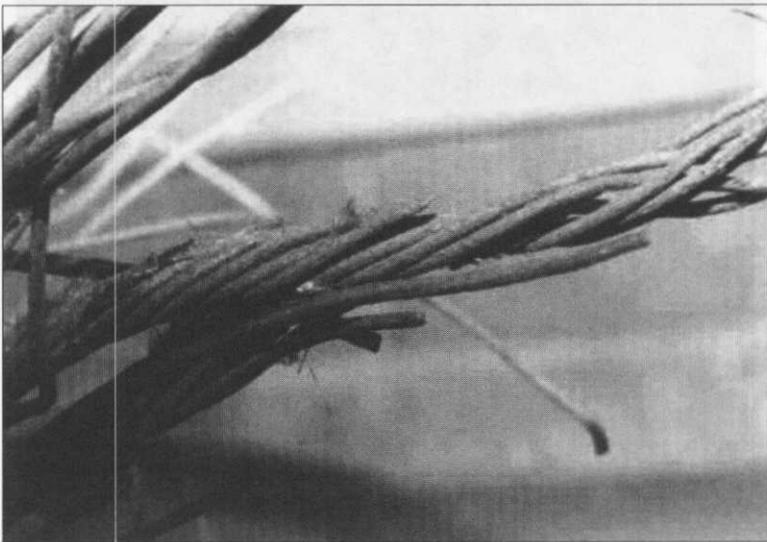
Figura 4. Torones del cable roto hacia el extremo de rotura con evidencias de alto grado de oxidación y ausencia de grasa.

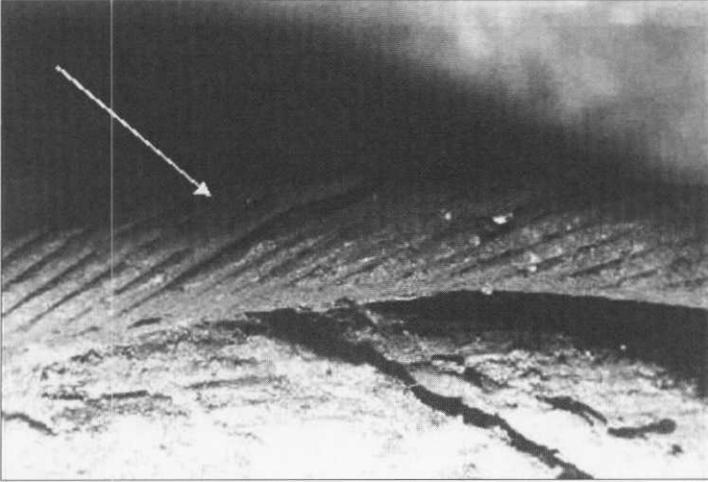
Figura 5. Torones del cable analizado con evidencia de daño superficial (flecha) por contacto entre ellos. Nótese la ausencia de grasa, la oxidación superficial y el deterioro del alma de fibra.

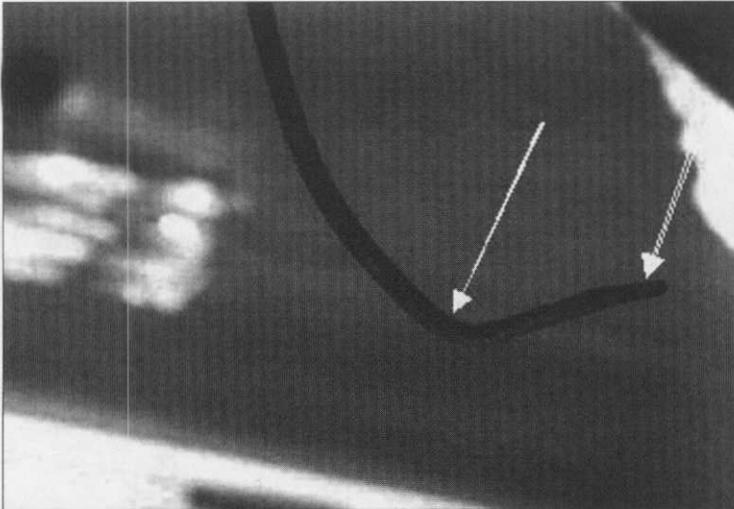
Figura 6. Extremo de alambres en la zona de rotura del cable. Nótese la evidente disminución del diámetro de varios de los alambres (flechas) y la coincidencia de algunos de estos sitios con el punto de rotura del alambre.

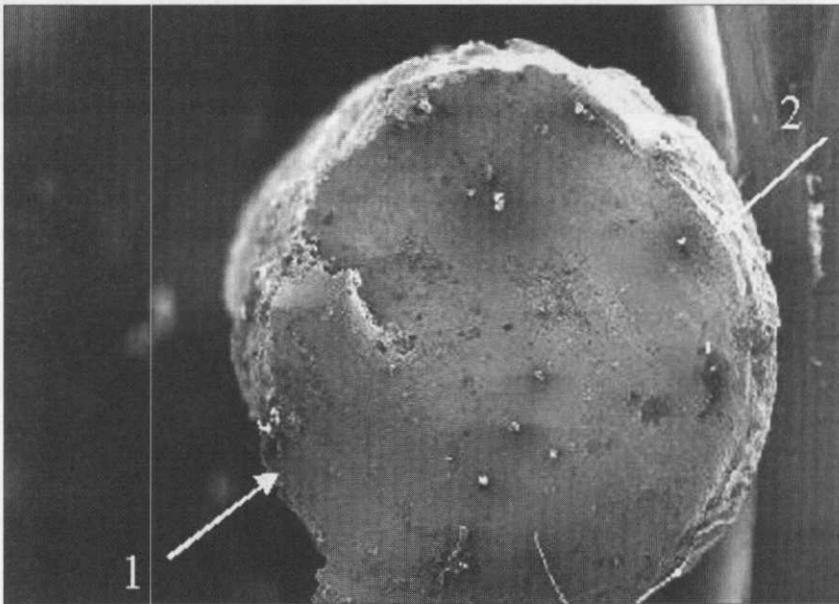
Figura 7. Fotomicrografía obtenida por microscopía electrónica de barrido correspondiente al extremo fallado de uno de los alambres interiores o delgados en la que se muestra la superficie de fractura, de aspecto claro y brillante, de topografía plana y lisa y sin evidencias de deformación plástica, características que tipifican el comportamiento frágil del material. Nótese que esta superficie tiene su origen en por lo menos dos sitios diferentes (flechas).

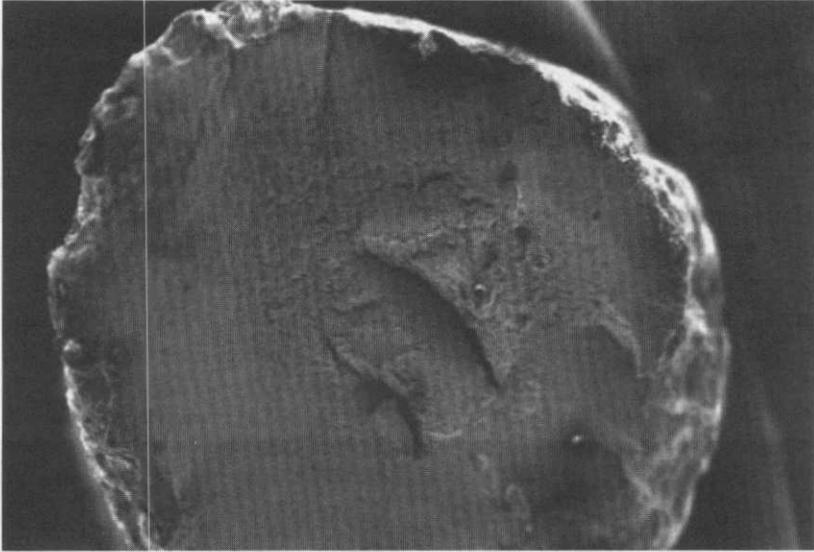
Figura 8. Fotomicrografía electrónica de la superficie de fractura de un alambre de 2.5mm sometido a una prueba de tracción. Nótese el aspecto plano, liso y sin deformación apreciable de la superficie de fractura, característica de un tipo de fractura frágil.

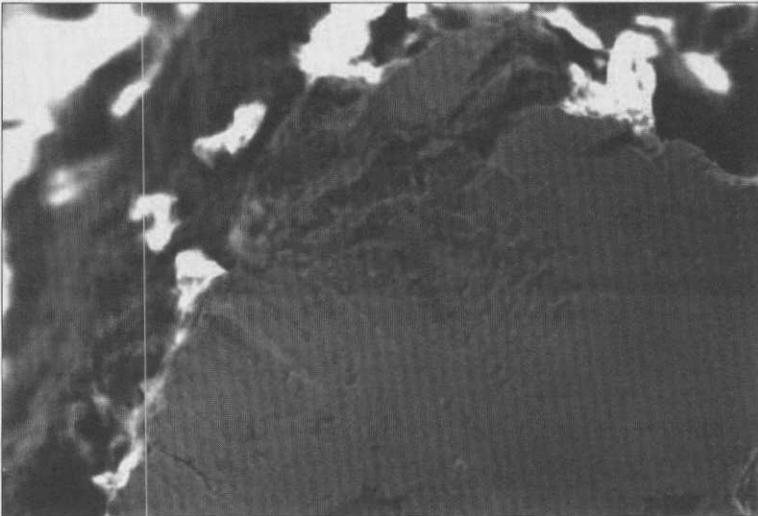
Figura 9. Fotomicrografía obtenida por microscopía electrónica de barrido en el origen 1, correspondiente a la figura 7, donde puede apreciarse claramente la serie de estrías de fatiga (marcas cuyo espaciamento indican el avance de la fisura por cada ciclo de aplicación del esfuerzo) originadas en la superficie corroída y agrietada del alambre

También es evidente que algunos alambres delgados del interior de los torones fallaron por el mecanismo de fatiga o agrietamiento progresivo originado en la superficie corroída de los mismos. Las irregularidades superficiales originadas por este fenómeno actuaron como un concentrador de los esfuerzos de tracción, resultantes de los esfuerzos de flexión a que se encuentran sometidos los alambres por efectos del curvado y descurvado del cable al pasar por las poleas. Ello explica el doble origen de la fractura en puntos diametralmente opuestos de su superficie cilíndrica, en los que el esfuerzo de tracción adquiere un valor máximo.

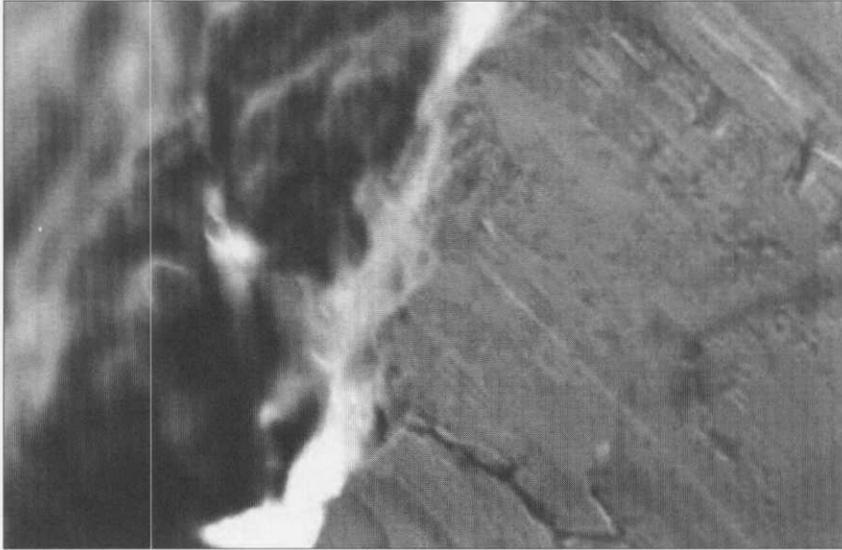
Figura 10. Ampliación de la figura 9 en la que se muestran las estriaciones y la fisura de forma más detallada.

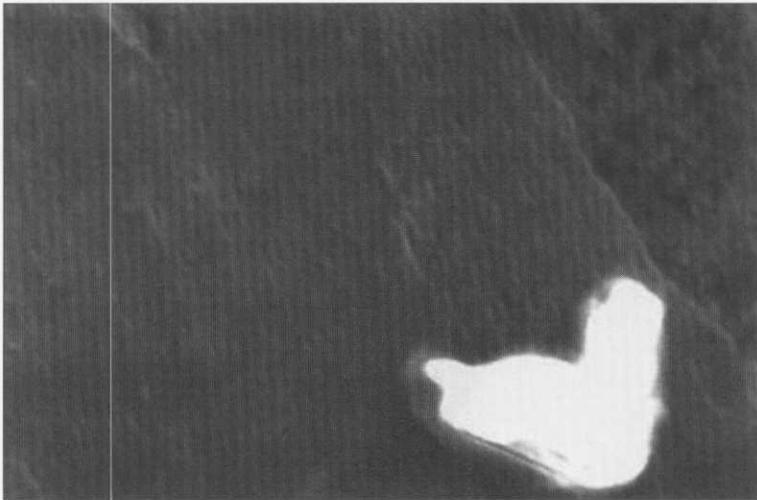
Figura 11. Fotomicrografía obtenida por microscopía electrónica de barrido (SEM) en el origen 2, correspondiente a la figura 7, donde puede apreciarse claramente la serie de estriaciones de fatiga originadas en la superficie y en dirección opuesta a la del punto 1 del alambre (la partícula blanca apreciada en la imagen corresponde a un depósito salino).

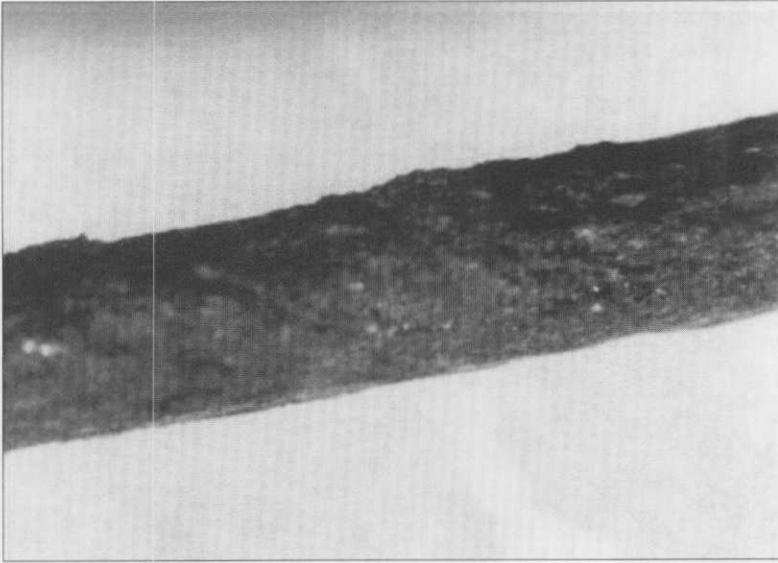
Figura 12. Alambre del extremo roto del cable cubierto por herrumbre o producto de corrosión.

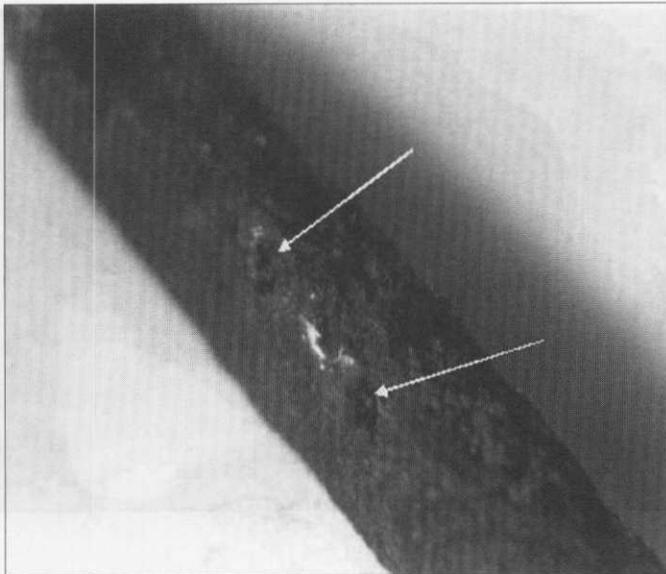
Figura 13. Alambre del extremo roto del cable con picaduras de corrosión (flechas) y totalmente cubierto por herrumbre. Las manchas blancas son depósitos de sal marina.

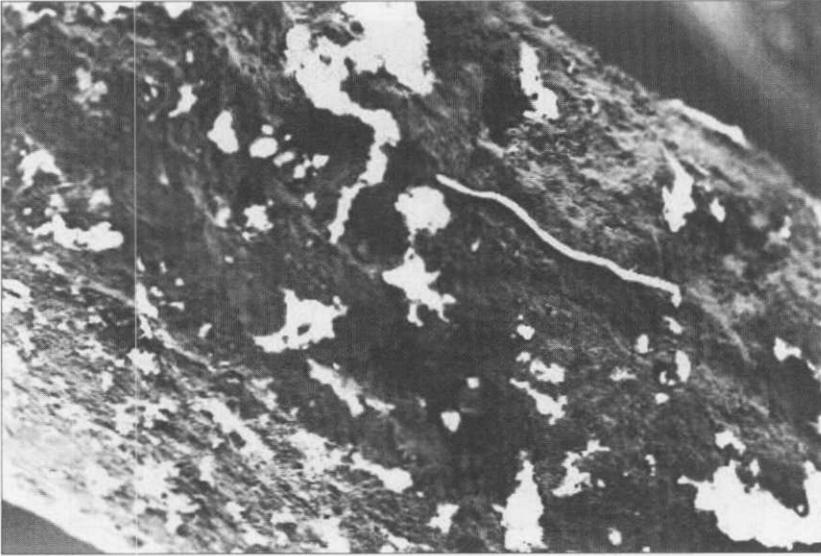
Figura 14. Fotomicrografía electrónica de la superficie cilíndrica de uno de los alambres comprometidos en la falla, donde se puede observar la presencia de depósitos salinos (áreas blancas) y picaduras de corrosión asociadas con éstos (puntos oscuros).

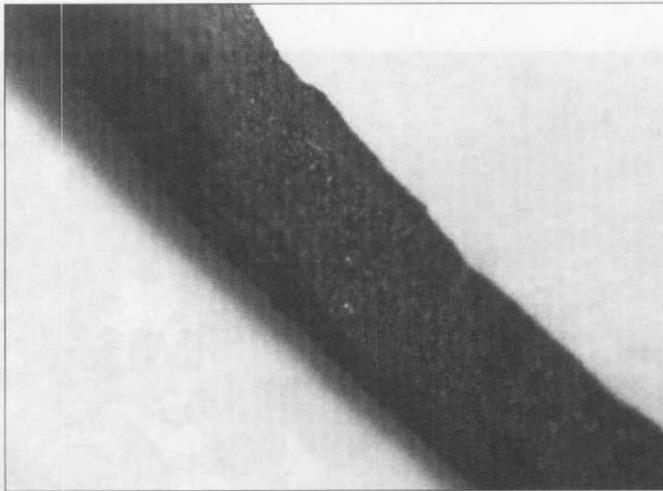
Figura 15. Desgaste de uno de los alambres del cable producido por corrosión por frotación o «fretting corrosion». Nótese que la superficie desgastada está cubierta por productos de corrosión que, por ser frágiles, son fácilmente removibles durante la frotación de esta superficie con la del alambre vecino en contacto con ella. Si la superficie se corroe de nuevo, el ciclo se repite hasta producir el daño de la magnitud observada.

Por otra parte, la presencia de productos de corrosión, y de elementos que la favorecen en la superficie de los alambres, simultáneamente con la existencia de cargas axiales y laterales resultantes de las condiciones operativas normales del cable, propician el mecanismo de desgaste conocido como «corrosión por frotación» o *fretting corrosion*, responsable del adelgazamiento irregular de los alambres externos de los torones al entrar éstos en contacto entre sí mientras el cable está tensionado o, en el peor de los casos, durante la flexión del cable al pasar por las poleas o el tambor de enrollamiento.

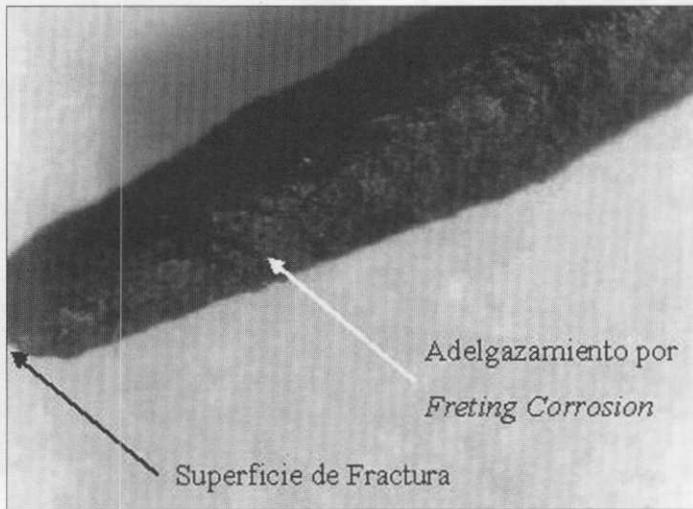
Figura 16. Uno de los alambres externos fallados mostrando superficie de fractura coincidente con la zona dañada por el mecanismo de «fretting corrosion». No menos del 25% del total de los alambres externos en la zona de rotura presenta esta morfología.

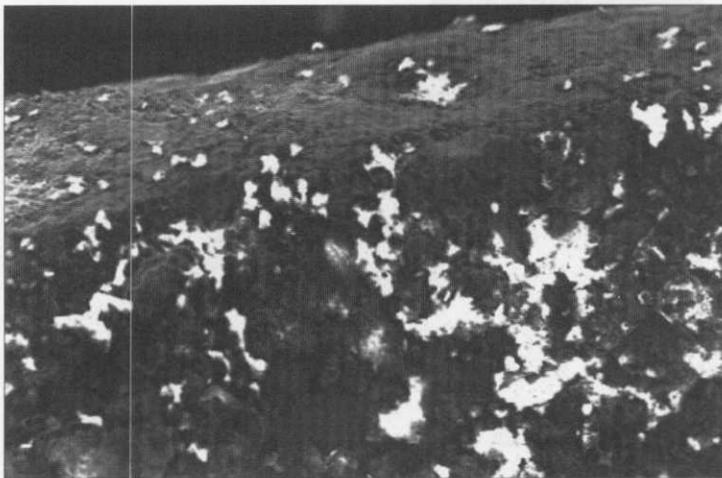
Figura 17. Fotomicrografía electrónica de la superficie desgastada de uno de los alambres en la que se observan depósitos salinos (áreas blancas), la superficie aplanada y pequeños cráteres, característicos del mecanismo de ataque por «fretting corrosion».

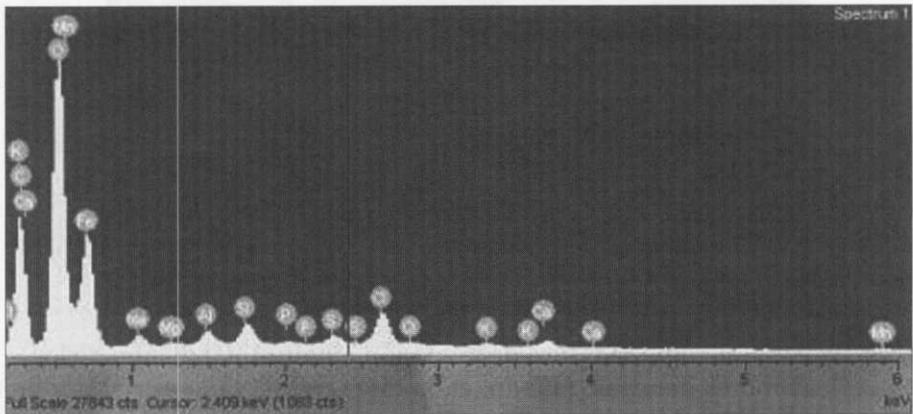
Así mismo, el microanálisis químico por la técnica de la energía de los electrones retrodispersados (EDX) de los depósitos sobre muestras de alambres del cable, revela la presencia de elementos que hacen parte de la composición química del agua de mar (figura 18).

Figura 18. Espectrometría EDX del producto de corrosión o herrumbre (arriba) y de las manchas blancas de las figuras 9, 10, 11, 13, 14 y 17. Nótese la presencia de elementos como el cloro (Cl), potasio (K), magnesio (Mg) y sodio (Na), constituyentes característicos del agua de mar.

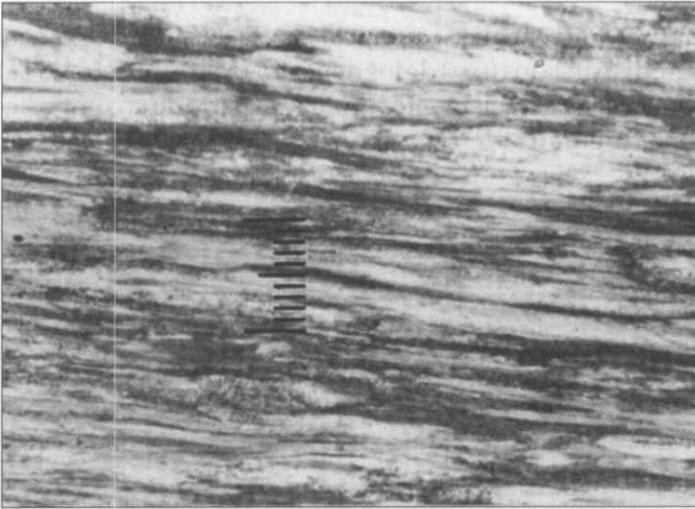
La metalografía microscópica óptica de una muestra de alambre del cable revela una microestructura típica de un acero al carbono hipoeutectoide o de menos de 0.8% C, constituida por granos alargados y estratificados de perlita y ferrita (figura 19), típica de un acero estirado en frío. La perlita presente es de tipo laminar y de orientación normal al eje longitudinal del grano (figura 20), lo cual sugiere un comportamiento frágil del material.

Figura 19. Foto micrografía óptica de la sección longitudinal de uno de los alambres del cable fallado, en la que se observa la estructura de un acero al carbono hipoeutectoide constituida por ferrita (áreas blancas) y perlita (áreas oscuras) en una proporción aproximada de 30/70. Nótese el alargamiento de los granos y su orientación paralela al eje longitudinal del alambre, coincidente con el del proceso de estirado en frío. Dado que el %C en la perlita es de 0.8, en tanto que la ferrita no tiene carbono, se deduce que el acero de los alambres tiene aproximadamente 0.6%C, que es lo usual en alambres para guayas. Nital 3, 250X.

La microestructura bandeada del acero demuestra que el diámetro y la resistencia finales de los alambres se obtuvieron a través de una operación de trefilado sin tratamiento térmico posterior. Ello explica su elevada resistencia –la cual es la apropiada para este tipo de componente–, pero también su baja capacidad de deformación plástica o alta tendencia a la fractura frágil y, por tanto, el hecho de que las roturas por sobrecarga se produzcan sin que haya una disminución notable en la sección transversal de los alambres; es decir, la tenacidad del acero del cable no es la más deseable para estos casos.

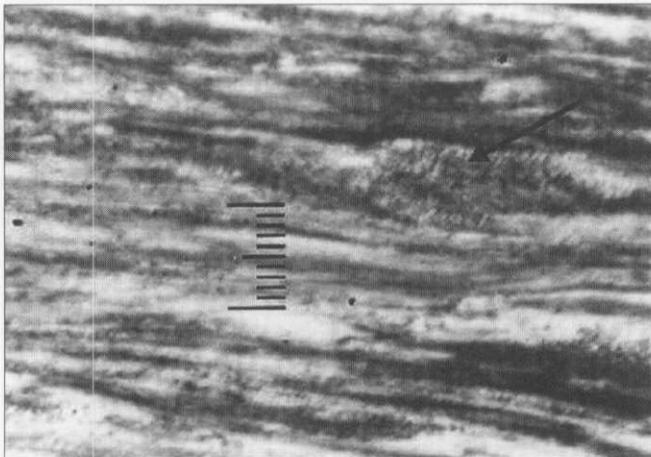
Figura 20. Fotomicrografía óptica a 500X de la microestructura del acero de los alambres, donde se detalla la orientación transversal de las plaquetas de carburo (flecha) con relación al eje longitudinal del alambre, lo cual contribuye al comportamiento frágil del mismo cuando se somete a esfuerzos de tracción paralelos al eje longitudinal de los granos.
