# Corrosión en láminas y bobinas de un acero importado

Wilson A. Hormaza R.\*

## Resumen

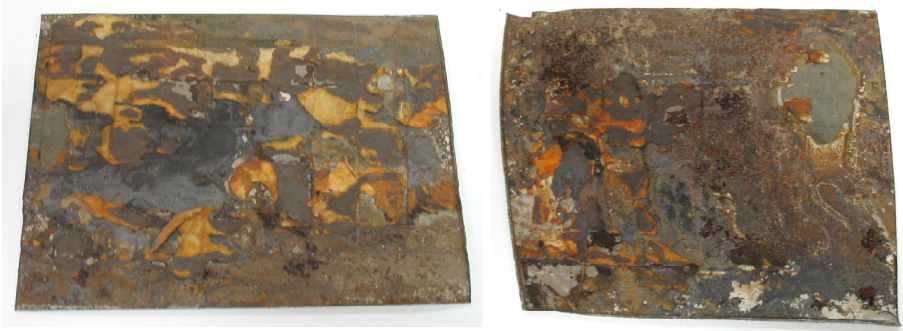
**Figura 1:** Láminas entregadas para estudio.

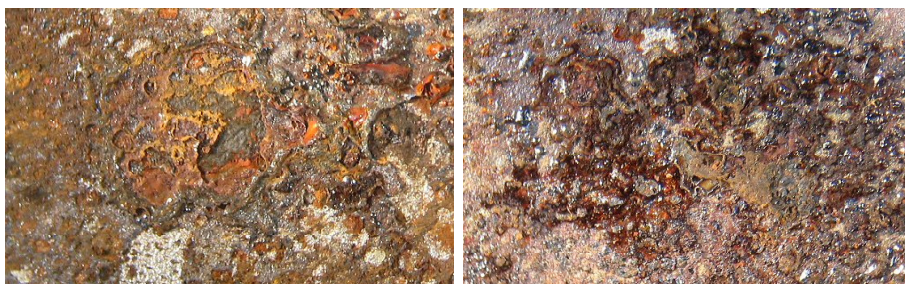
Al realizar una inspección visual de las láminas, se observó una coloración característica (tonos rojizos, marrones y amarillos), lo que resulta una indicativo de estados muy avanzados de corrosión [2,3].

También se observa un deterioro superficial del material, sugiriendo el contacto con un medio altamente agresivo [2,4], (Figura 2).

**Figura 2:** Ampliación de las superficies de las láminas deterioradas.

Evaluando el deterioro ocasionado por la corrosión sobre el material, se puede clasificar, según su morfología, como un tipo de corrosión localizada [5].

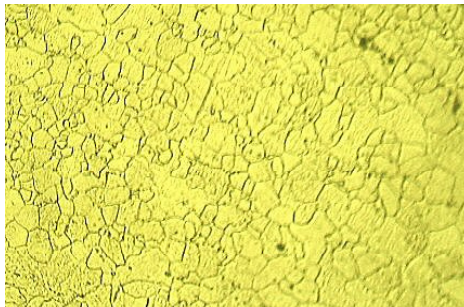
Para el análisis metalográfico de las láminas, se procedió a realizar un corte transversal. Las microfografías del material visto en la dirección axial de dichas láminas muestran una microestructura predominantemente ferrítica, con tamaño de grano no uniforme. Esto se puede observar en las Figuras 3 a 4. También se observa la presencia de inclusiones no metálicas y sitios, sobre la microestructura, donde se revela un daño mas localizado por corrosión.

**Figura 3:** Micrografía de las láminas deterioradas a 200X.

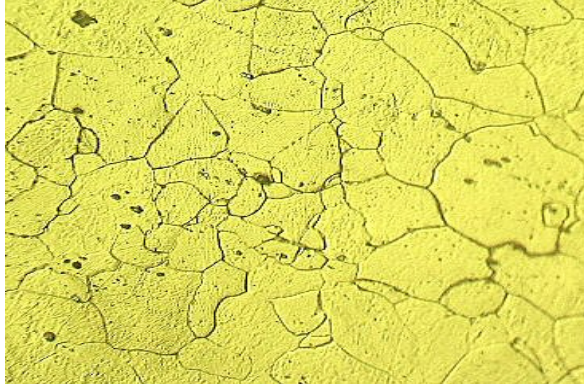
**Figura 4:** Micrografía de las láminas deterioradas a 500X.

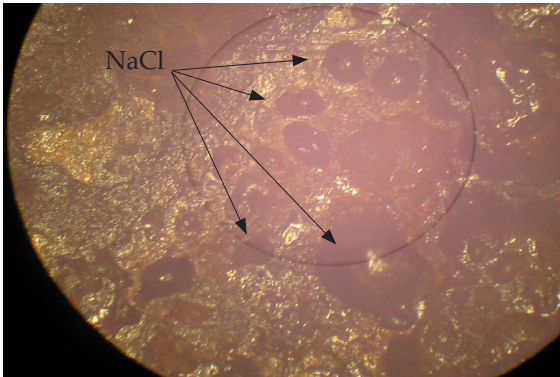
Sobre las láminas en estudio, se determinó la presencia de cristales de NaCl (regiones de color café, Figuras 6 a 9). También se observaron regiones de color rojizo, las cuales son un indicativo de corrosión localizada [2,6].

**Figura 6:** Superficie original, donde se observan los cristales de NaCl (morfologías oscuras) a 40X

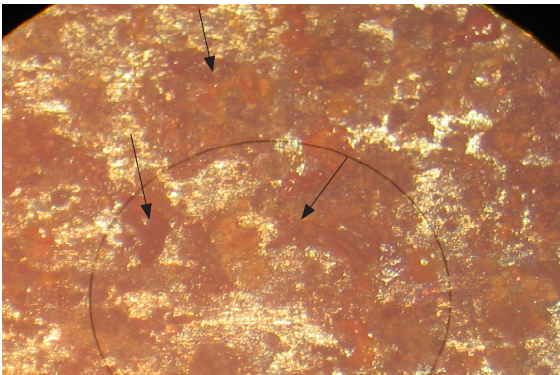
**Figura 7:** Se observa un ataque de corrosión localizada (superficies más rojas) y las regiones indicadas por las flechas muestran los cristales de NaCl a 40X

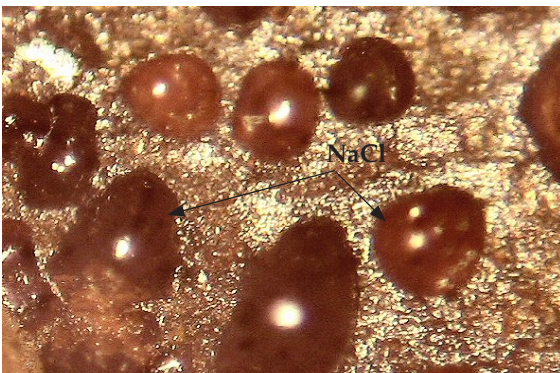
**Figura 8:** Se observa mayor cantidad de cristales de NaCl (regiones de color café) en comparación con las regiones corroídas

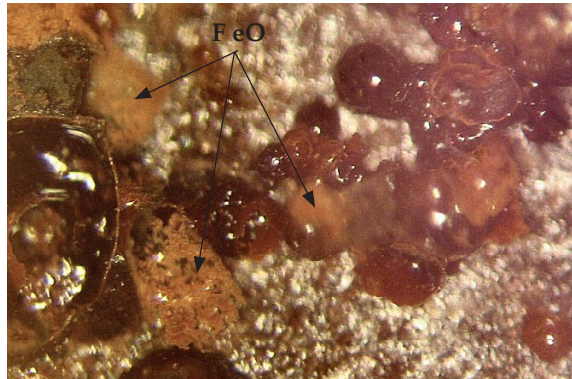
**Figura 9:** Ataque localizado por óxido de hierro (FeO) de color rojizo y en la zona inferior a la micrografía se observan trazas de NaCl.

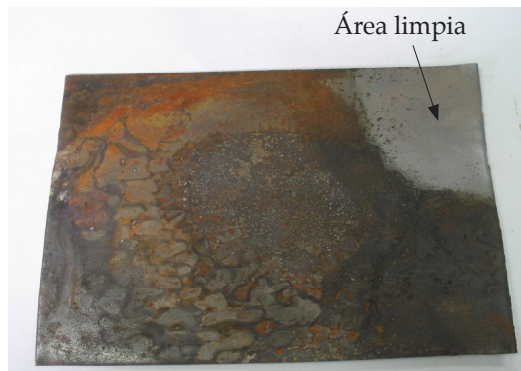
Para complementar los análisis anteriores, se realizó un comparativo superficial antes y después de la remoción de las herrumbres, el cual se llevó a cabo, de manera específica, sobre la muestra que presentaba mayor deterioro superficial (Figura 10). Sobre esta muestra se efectuó, también, una limpieza con ácido clorhídrico (HCl) al 19%, con el fin de visualizar la superficie sin corrosión [6,7], (Figura 11 a 12).

**Figura 10:** Lámina de análisis en la cual se realizó la limpieza con HCL.

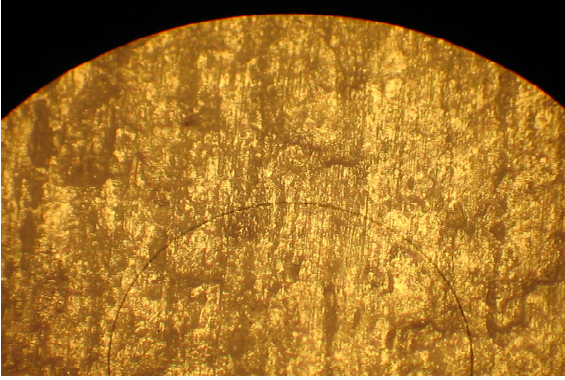
**Figura 11:** Región limpia de corrosión, libre de cristales de NaCl y de FeO.

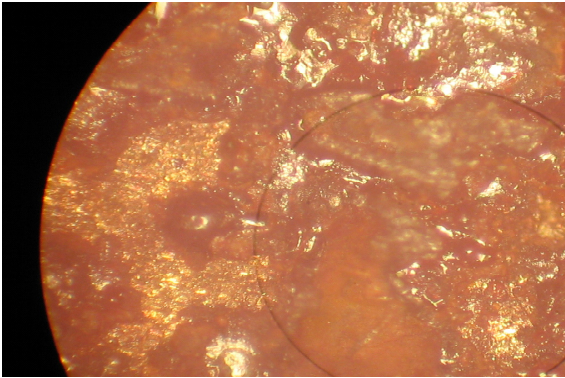
**Figura 12:** Muestra, sin limpieza, presentando corrosión localizada en estado avanzado

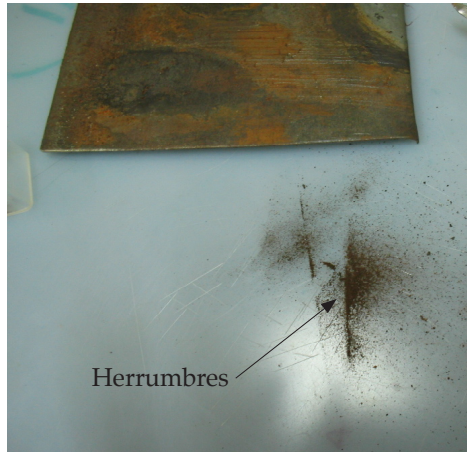
El objetivo de este análisis consistió en revelar la presencia de Cloruro de Sodio en las herrumbres del material. Las láminas fueron raspadas para obtener una muestra de las herrumbres y realizar, así, el espectro [2,8], (Figura 13).

Figura 13: Herrumbres obtenidos después del raspado.

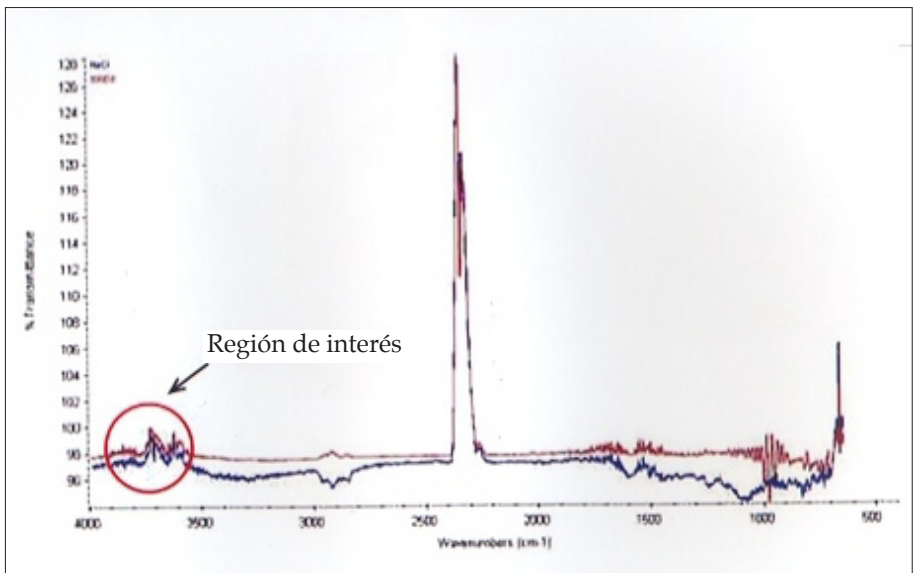
A continuación, se observa el espectro de transmitancia obtenido del Cloruro de Sodio y de las herrumbres de la lámina en estudio (Figura 14).

Figura 14: Espectros de NaCl puro (azul) y herrumbres presentes en el raspado (rojo)

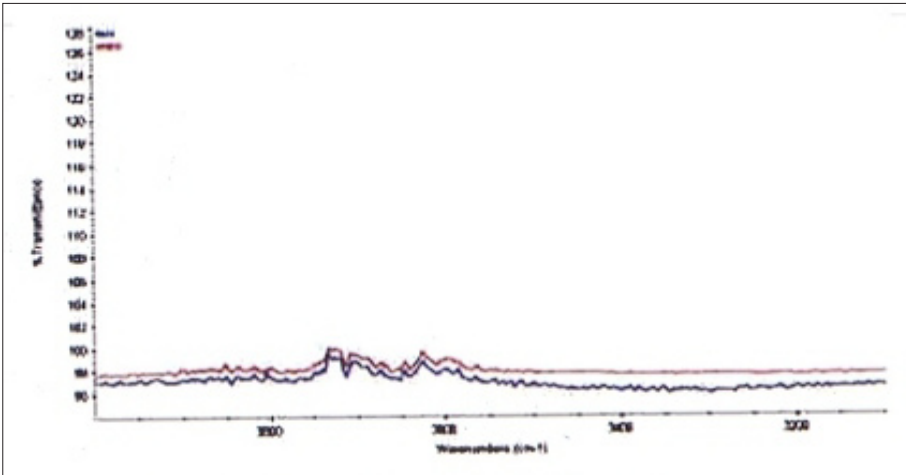
La región de interés en este espectro se encuentra en el intervalo de  $4000\text{ cm}^{-1}$  a  $3500\text{ cm}^{-1}$ , ya que en esta zona se determinan los picos característicos del NaCl [8]. Es por esto que, a continuación, se presenta una ampliación de esta región (Figura 15).

Figura 15: Ampliación de la región de estudio.

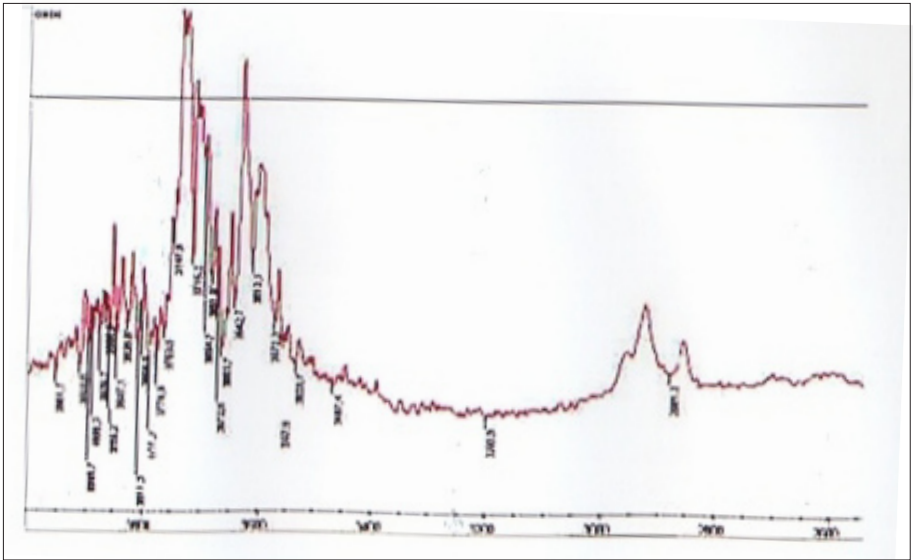
Figura 17: Picos relevantes de las herrumbres.

Analizando los picos característicos del NaCl y las Herrumbres de cada espectro (Figuras 16 y 17), se encontró una similitud en la región de  $3774.9 \text{ cm}^{-1}$ , zona que corresponde al Cloruro de Sodio [8] y a una herrumbre denominada Laurencita, obtenidas en atmósferas marinas [2,4].
