Exploraciones arqueológicas en la Catedral Metropolitana de Panamá¹

Archaeological explorations in the Metropolitan Cathedral of Panama

Juan Guillermo Martín*
Tomás Mendizábal**

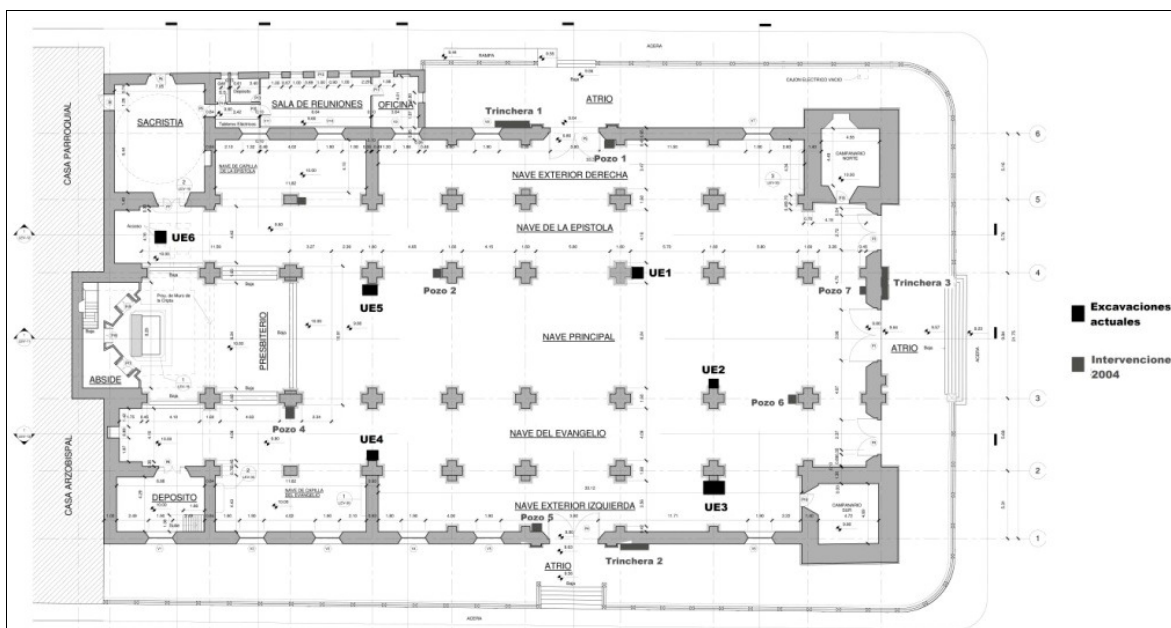
Figura 4. Planta general de la Catedral y localización de las unidades de excavación (Plano suministrado por Restauraciones Integrales S.A.)

En ese sentido se dispusieron una serie de trincheras y sondeos en las áreas definidas, siendo las más grandes, las excavadas en el atrio. Dentro de los hallazgos y rasgos más sobresalientes, están los siguientes (ver detalles en Suárez 2004) (Figura 4):

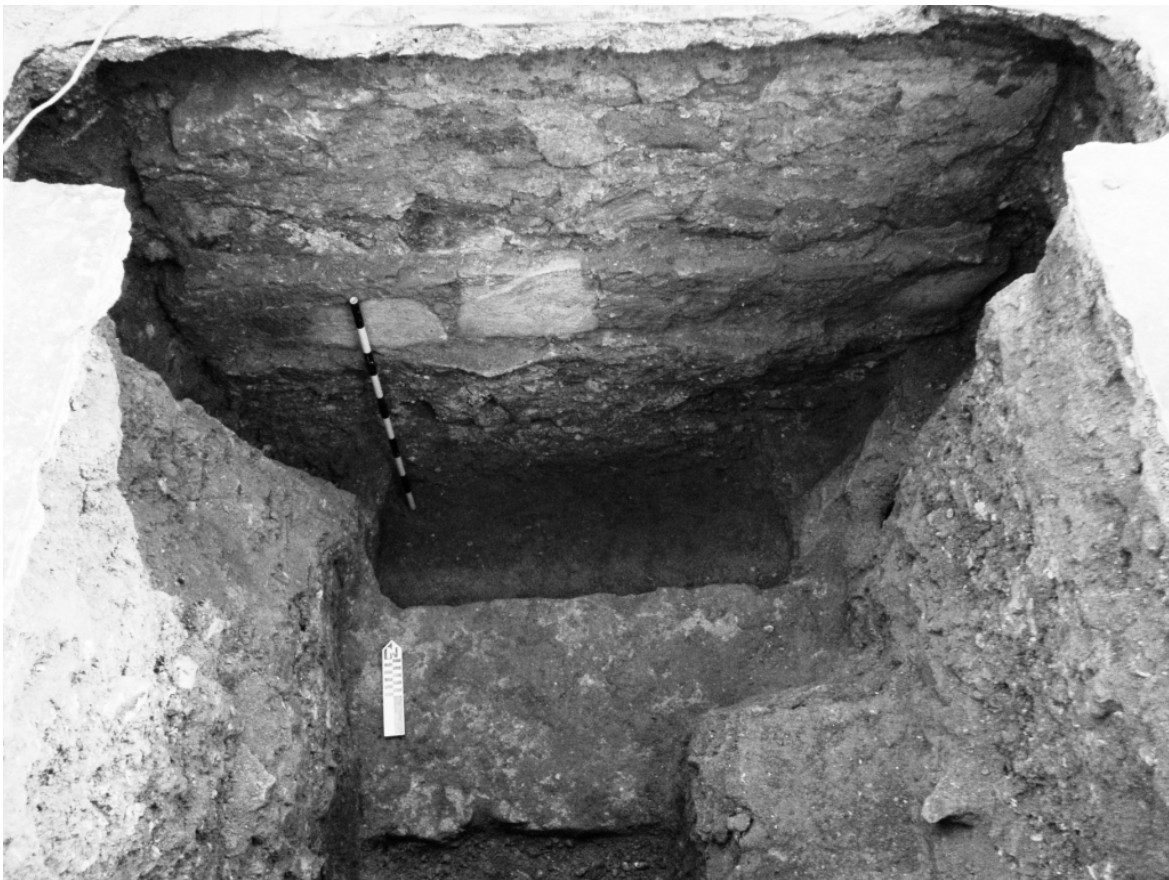
Figura 5. Unidad de excavación 3. Se observa el basamento de la columna, así como el muro de una etapa anterior del templo.

Esta unidad de excavación se dispuso en la base de la columna C2 (costado sur). En este caso las dimensiones fueron mayores porque se pretendía alcanzar el nivel culturalmente estéril. En ese sentido el sondeo se inició con 1,50 m X 1,50 m, y luego fue ampliado medio metro más, con el fin de registrar adecuadamente las dimensiones de la base de esta columna (Figura 5).

Este sondeo aportó información variada en torno a los procesos constructivos del templo. En principio resalta la presencia de dos pisos de argamasa, uno a 10 cm de profundidad y otro a 1,60 m.

En cuanto a la base de columna se refiere, se documentaron rasgos no conocidos de ésta. Primero sus dimensiones. El ancho de la columna es de 2,07 m con una zapata a 78 cm de profundidad de piedra canteada. Bajo la hilada de esta zapata se identificó el piso de argamasa, anteriormente mencionado que, además, coincide con el final del repello documentado en esta cara de la columna. Entre los niveles de argamasa se presenta un relleno con restos de construcción, teja, piedra, ladrillo, así como material artefactual y restos óseos humanos y de fauna.

Bajo la piedra canteada se observa el cimiento original de la columna (dos hiladas), el cual se apoya sobre el estrato estéril constituido por roca meteorizada de color amarillo moteado.

En esta unidad de excavación identificamos un muro de calicanto de 62 cm de ancho, que corre en dirección este-oeste, a 59 cm de la base de la columna, y a una profundidad de 1,42 m.

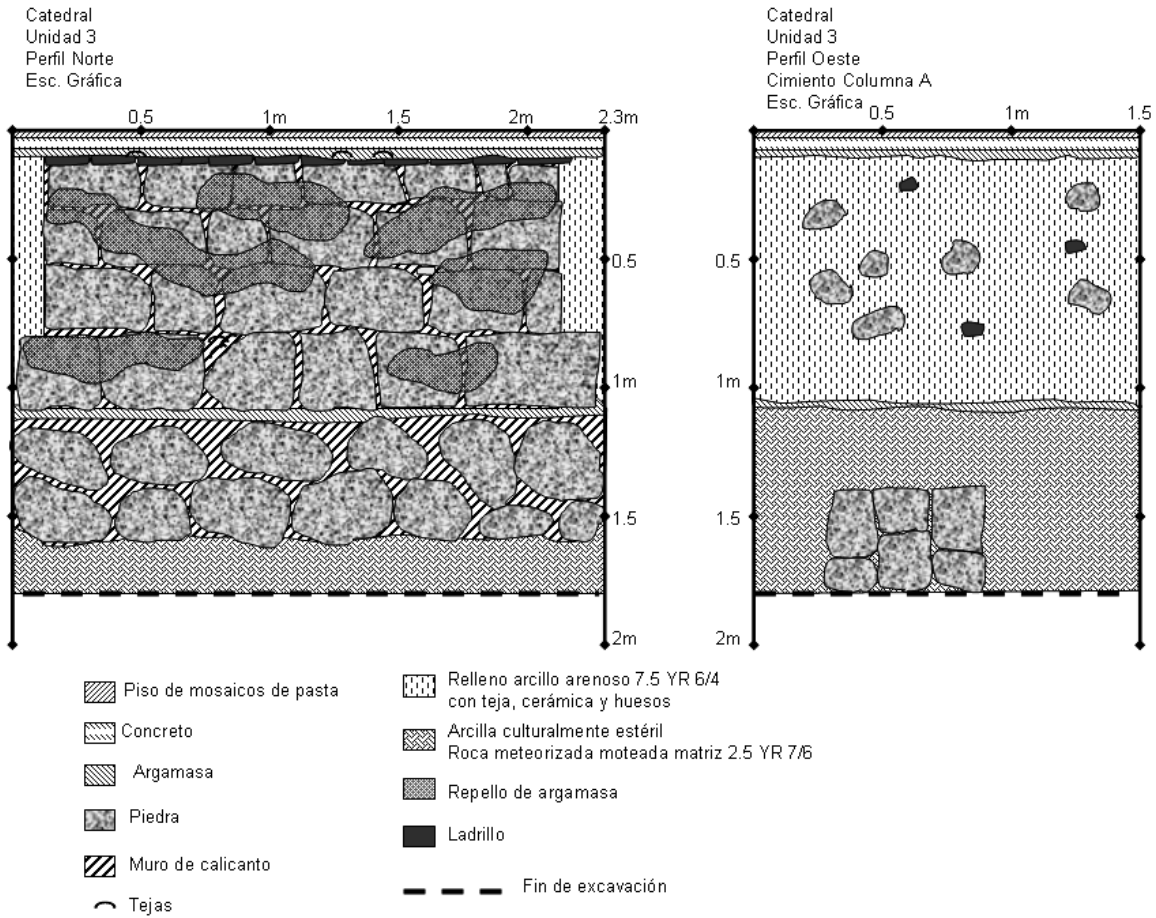
Figura 6. Perfiles estratigráficos de la unidad de excavación 3.

Finalmente, otro de los rasgos interesantes identificados en esta unidad fue una huella de poste, con abundante carbón, entre la base de la columna y el muro de calicanto (Figura 6).
