La arqueología de Viejo Chagres en la costa Caribe de Panamá: resultados de una prospección sistemática

***The archaeology of Viejo Chagres in Panama's Caribbean
coast: results of a systematic survey***

MEMORIAS

Año 21, n.º 58, enero - abril de 2025

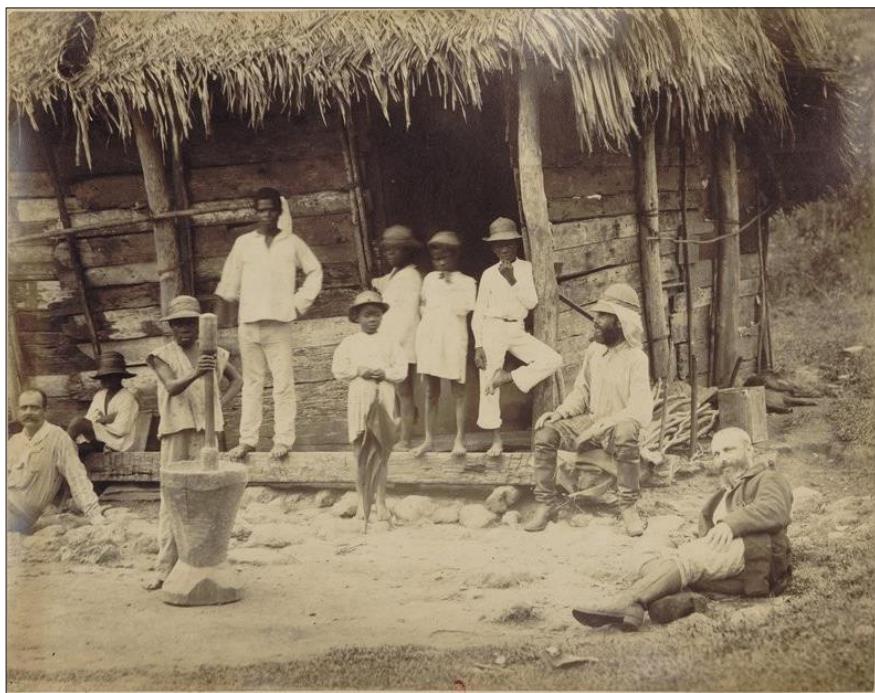
Figura 5. Recorte de una fotografía de una vivienda en Chagres, tomada en 1882

Nota. Nótese los postes circulares de madera y la superficie preparada de piedra que sostienen el marco de tabla de madera de la estructura.

En contraste, en la zona 4 no se identificaron marcas de horcones, pero en el PS 129 (UTM 17P 609820 1030720) –uno de los depósitos arqueológicos más densos registrados– se halló *in situ* un poste de madera a aproximadamente 35 cm de profundidad (figura 7c). El análisis anatómico realizado a una muestra del poste indica que la madera pertenece al género *Guarea*, conocido comúnmente como “cedro macho”, utilizado en construcción por su resistencia y dureza (Rodríguez, 2023). Este inusual hallazgo sugiere la presencia de una vivienda en este punto, ya que el uso de postes de madera como parte de las estructuras domésticas ha sido documentado en fotografías de Chagres desde finales del siglo XIX (figura 5).

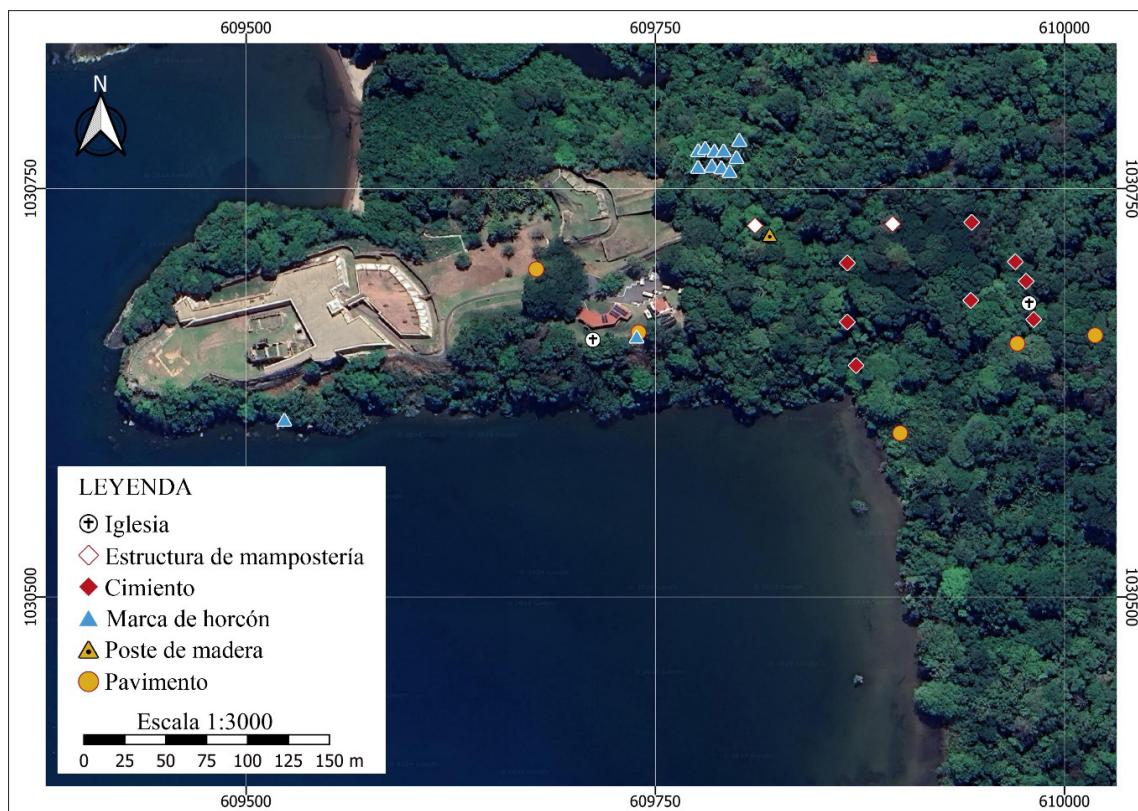
Figura 6. Imagen satelital que muestra la ubicación de los vestigios estructurales asociados con la fase de ocupación chagreña del sitio

Durante la prospección se registraron numerosos vestigios de antiguas estructuras construidas por los chagreños a lo largo de toda el área de estudio (figura 6), siendo las marcas de horcones uno de los más comunes (figura 7a y b). Estos rasgos, 32 en total, fueron tallados en el sustrato rocoso de arenisca del sitio en forma circular, con diámetros que varían entre 26 y 70 cm. Estas marcas, similares a las reportadas en la zona 2 por Mendizábal y Pourcelot (2021), fueron registradas en áreas donde el sustrato rocoso aflora superficialmente. Aunque solo dentro de algunas se recuperaron fragmentos de ladrillo o teja, su presencia en las zonas 1, 2 y 3 indica que estas modificaciones antrópicas fueron realizadas entre los siglos XVI y XVIII, probablemente como parte de la construcción de viviendas del pueblo, de acuerdo con el registro documental.⁵

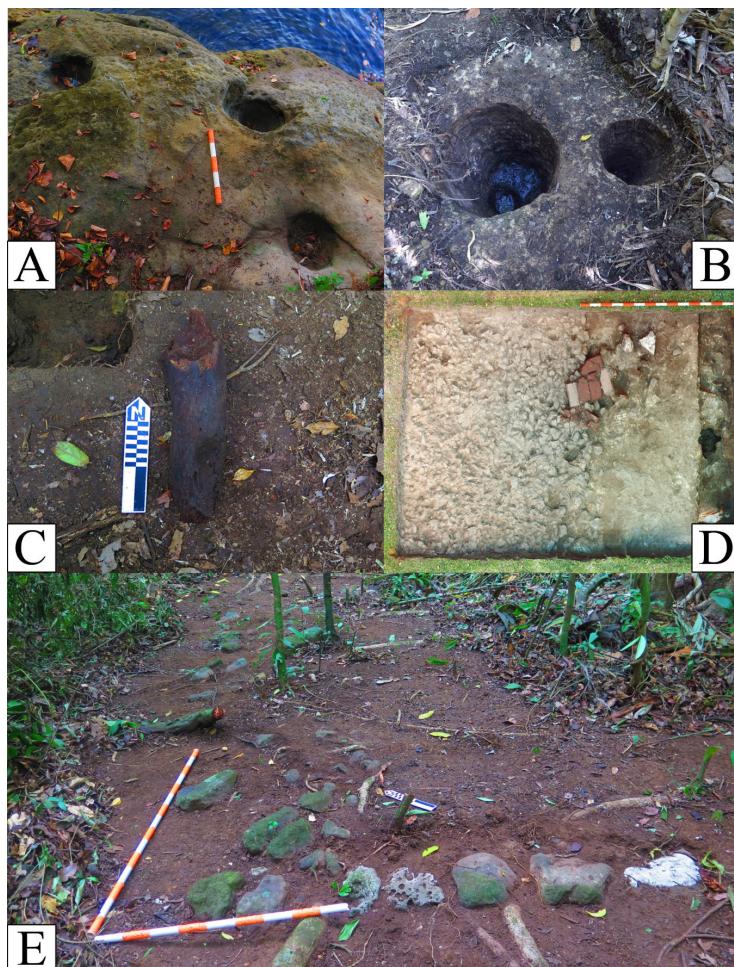
Figura 7. Fotografías de diferentes vestigios estructurales registrados: marcas de horcones en la zona 1 (A) y zona 3 (B), poste de madera (zona 4) (C), pavimento de piedras angulares (zona 2) (D) y cimiento de roca y coral (zona 4) (E)

Otras evidencias inmuebles de la ocupación chagreña, halladas principalmente en la zona 4, incluyen estructuras de mampostería, como un muro de contención contra la erosión de una quebrada, una plataforma elevada a 1 m de altura que podría corresponder a la superficie preparada para una vivienda, los muros de una gran estructura que corresponden a los cimientos de la última iglesia de Chagres, cuya descripción detallada se aborda en el siguiente apartado. Asimismo, se reportaron pavimentos de piedras angulares (figura 7d), cantos rodados, mortero y ladrillo que podrían corresponder a pisos de viviendas o calles, al igual que una pequeña tabla de madera, identificada como del género *Pinus* (Rodríguez, 2023), con un clavo de hierro incrustado. Este hallazgo sugiere su uso en la construcción de una estructura, dado que documentos históricos mencionan el empleo de pino tanto en la estructura principal (Tomes, 1855) como en los pisos (Stuart-Wortley, 1851) de las viviendas del pueblo.

Por último, otro grupo de vestigios identificados corresponden a lo que hemos identificado como cimientos de edificaciones construidos de piedra y coral sin el uso de mortero como aglutinante (figura 7e). Estas estructuras lineales, de entre 2.5 y 6.8 m de longitud, se concentran en la zona 4, con excepción de los restos de la penúltima iglesia en la zona 2, que será descrita en el siguiente apartado. Estos cimientos están distribuidos en un radio aproximado de 120 m, pero es preciso mencionar varios de los vestigios identificados están concentrados en un área a unos 36 m al oeste de la última iglesia de Chagres, lo cual podría marcar la ubicación de un importante eje político del pueblo. Una estructura de características similares ya había sido reportada en estudios arqueológicos previos en la zona 2 (Brizuela, 2001; Fitzgerald, 2008), área habitada desde la década de 1760. Tanto la disposición lineal como el uso de coral, material extraído de un entorno marino, corroboran el carácter antrópico de estas estructuras.

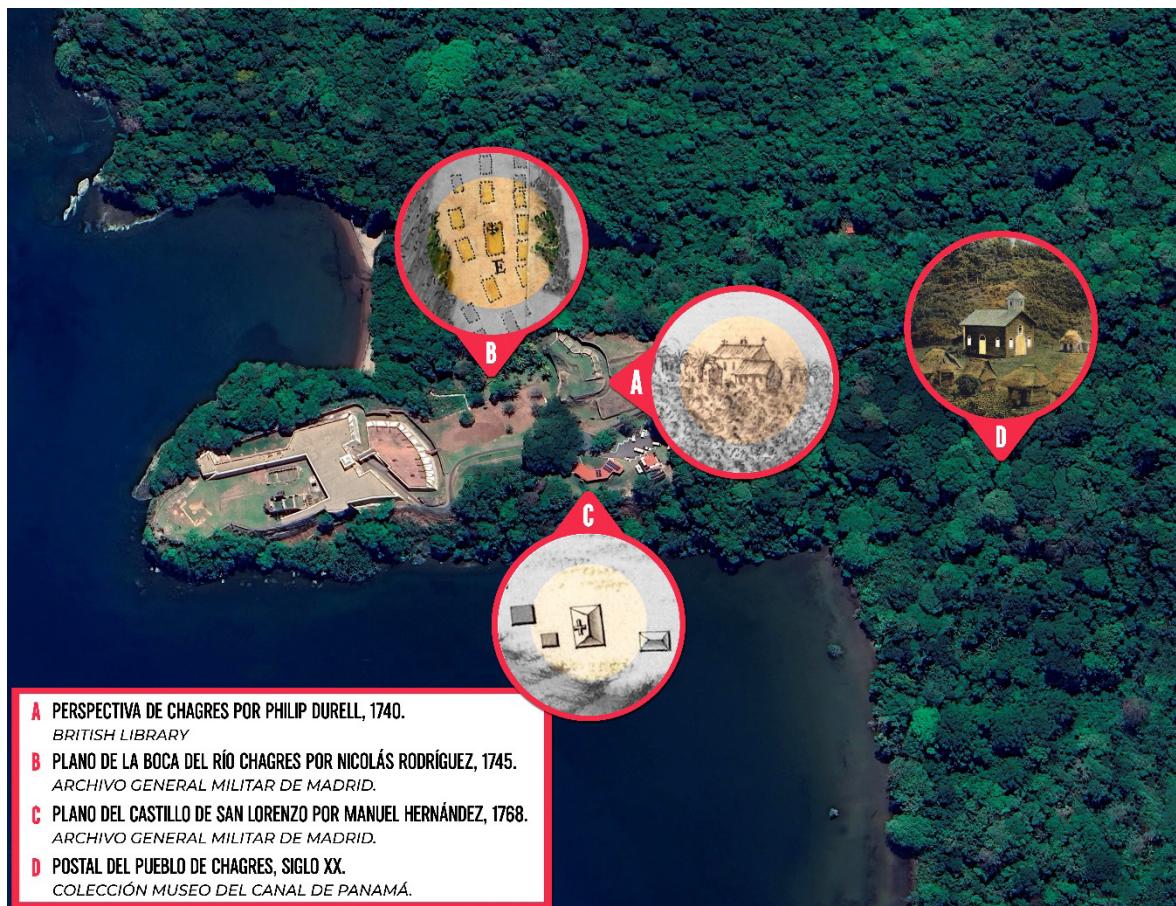
Figura 8. Ubicación aproximada de las cuatro iglesias documentadas del pueblo
según la georreferenciación de mapas históricos y evidencia arqueológica

Nota. En esta investigación se registraron los restos correspondientes a los templos identificados con las letras “C” y “D.”

Uno de los principales hallazgos de esta prospección fue la localización de restos asociados con dos de las iglesias de Chagres, las cuales parecen haber sido reubicadas en distintos puntos del sitio debido a las constantes mudanzas del pueblo durante los siglos XVIII y XIX (Pourcelot, 2020). Mediante la georreferenciación de cartografía histórica se ha documentado la existencia de al menos cuatro⁶ templos religiosos y se han trazado sus ubicaciones a lo largo del tiempo (figura 8).

La relación de estos vestigios con una de las iglesias de Chagres se fundamenta en dos líneas de evidencia. Primero, su ubicación coincide con un edificio marcado con una cruz en el mapa georreferenciado de Manuel Hernández de 1768 (figura 8). Segundo, la presencia de enterramientos primarios respalda esta hipótesis, ya que va en línea con la práctica funeraria española de enterrar a los difuntos dentro de los templos, costumbre que perduró hasta entrado el siglo XIX, tanto en España (Collado Ruiz, 2013) como en Panamá (Mendizábal, 2020). Por lo tanto, la presen-

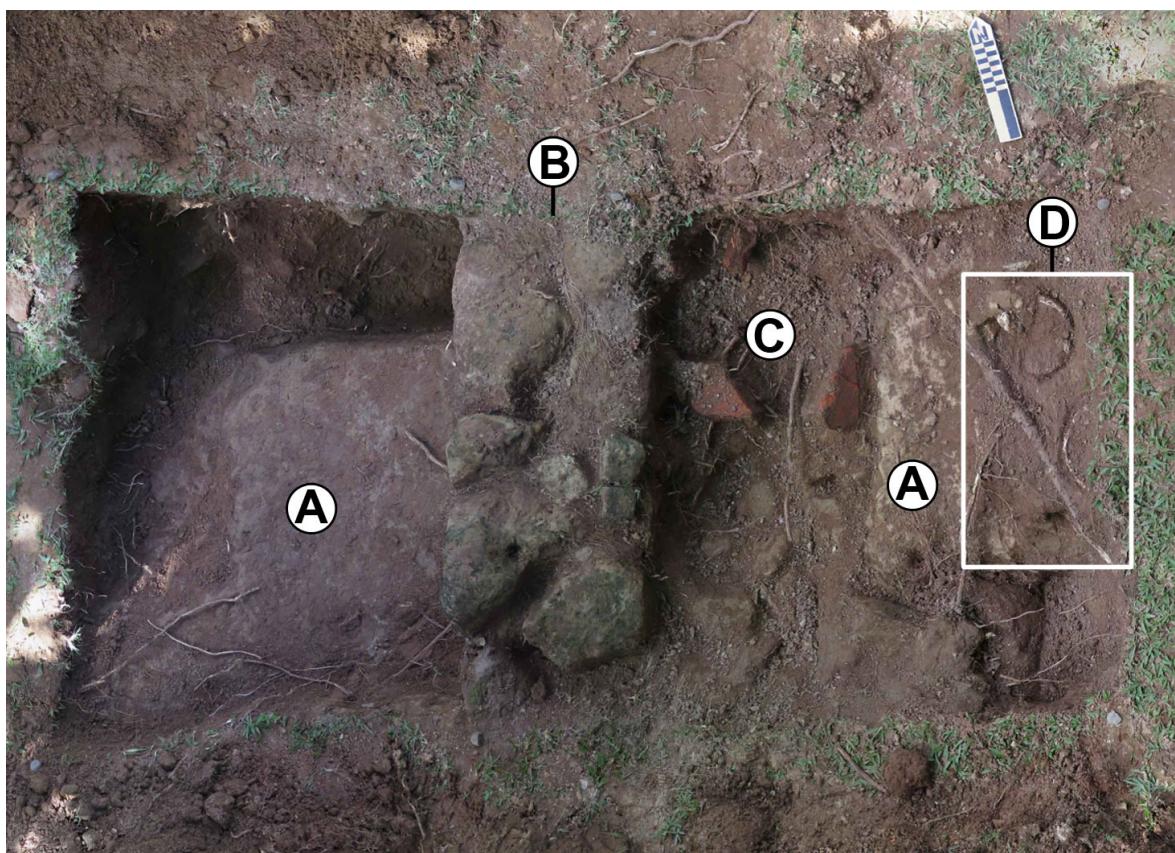
Figura 9. Fotogrametría de la planta de la penúltima iglesia que muestra su cimiento y los enterramientos humanos

- A. Sustrato rocoso de arenisca.
- B. Cimiento de roca.
- C. Relleno.
- D. Enterramientos.

cia de enterramientos primarios cerca de la ubicación georreferenciada del templo religioso de finales del siglo XVIII (Hernández, 1768) evidencia que estos vestigios corresponden a los de la penúltima iglesia de Chagres.

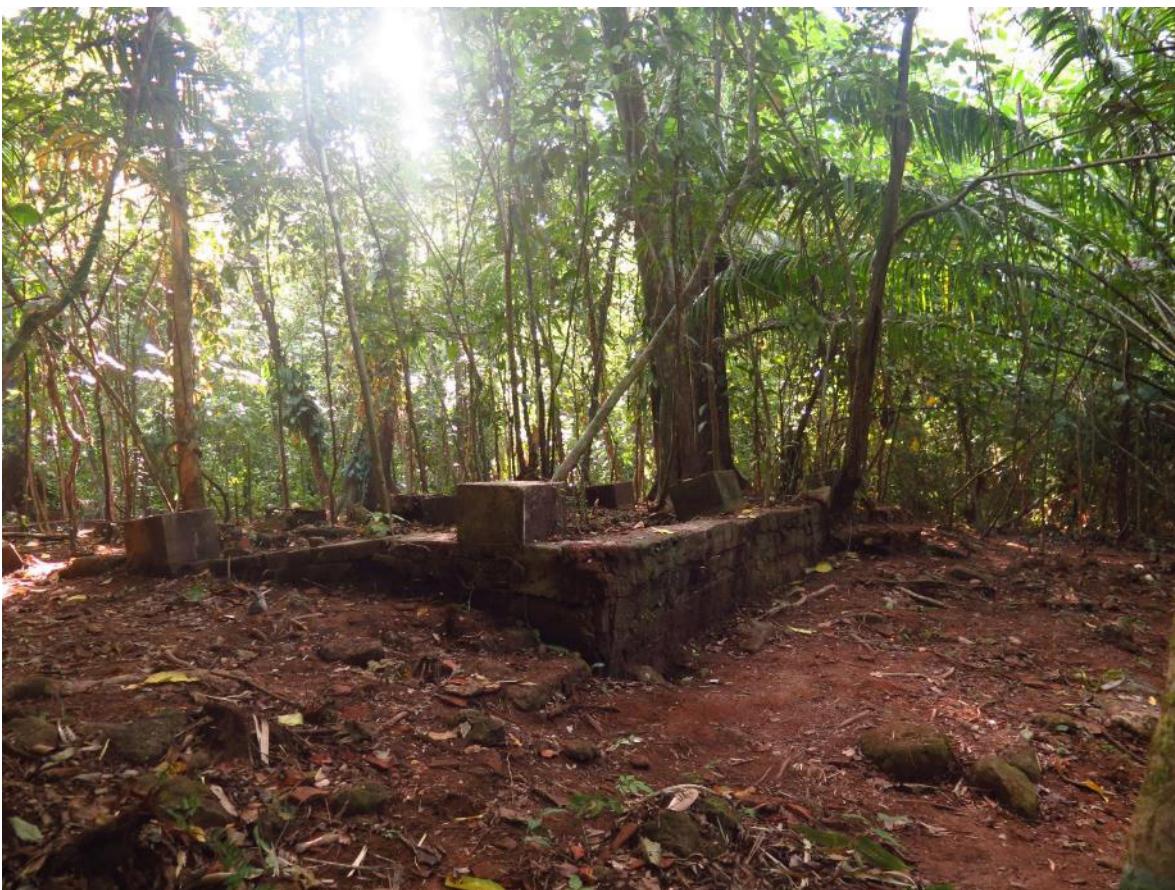
Figura 10. Fotografía del frente de la última iglesia de Chagres al concluir la limpieza del perímetro, con vista hacia el noreste y a la fachada

Nota. Nótese las bases de columna de concreto que sobresalen de los muros.

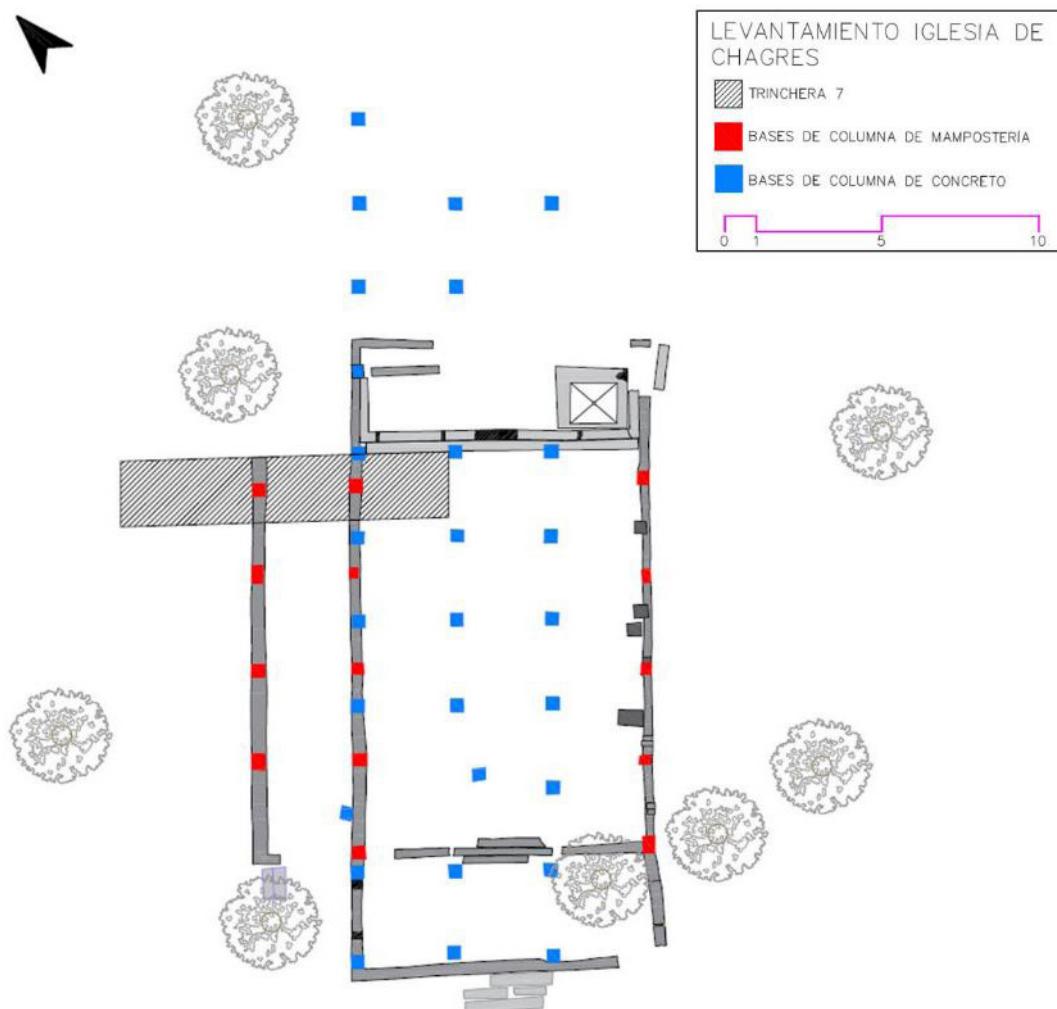
Figura 11. Planta arquitectónica de la última iglesia de Chagres que muestra los dos conjuntos de bases de columna y la unidad de excavación (Trinchera 7) realizada al noroeste

2.4 m entre sí, y se extienden desde la entrada frontal hasta fuera del perímetro de la iglesia al norte (figura 11).

Dada la presencia de dos conjuntos de bases de columnas con diferentes características constructivas y de dos muros paralelos al noroeste, se infiere que este templo experimentó múltiples modificaciones a lo largo de su vida útil. Para determinar las etapas de construcción de la iglesia, se realizó una excavación estratigráfica en una unidad de 10 x 2 m (denominada Trinchera 7), ubicada sobre los

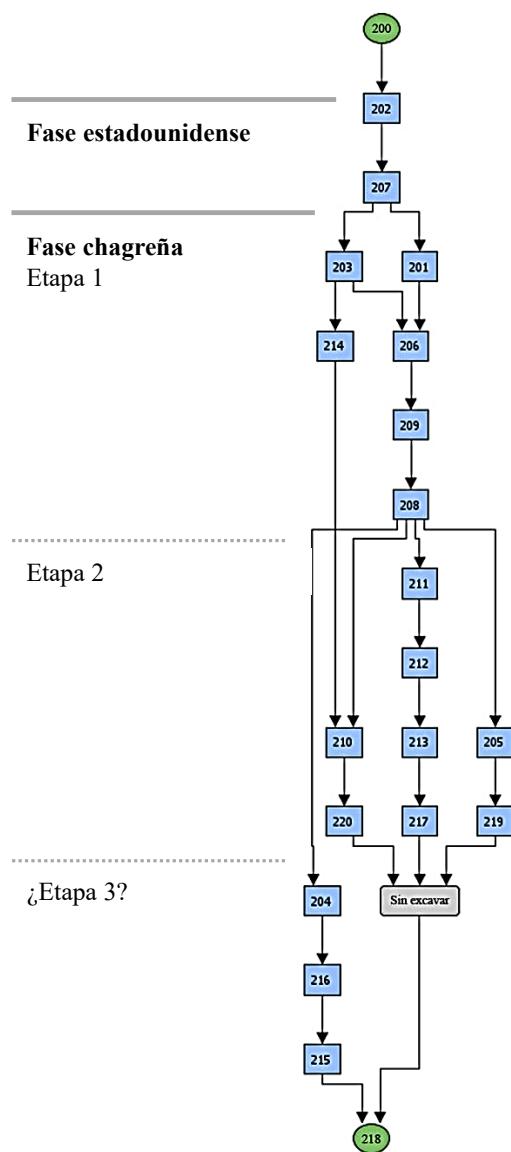
Figura 12. Matriz de Harris de la excavación de la Trinchera 7

Al finalizar la excavación, se identificaron restos materiales y estructurales asociados a tres etapas de uso de este espacio que abarcan las fases de ocupación chagreña y estadounidense del sitio, junto con indicios de una etapa posiblemente vinculada a la construcción original del templo. La compleja secuencia estratigráfica se ilustra en la matriz de Harris (figura 12).

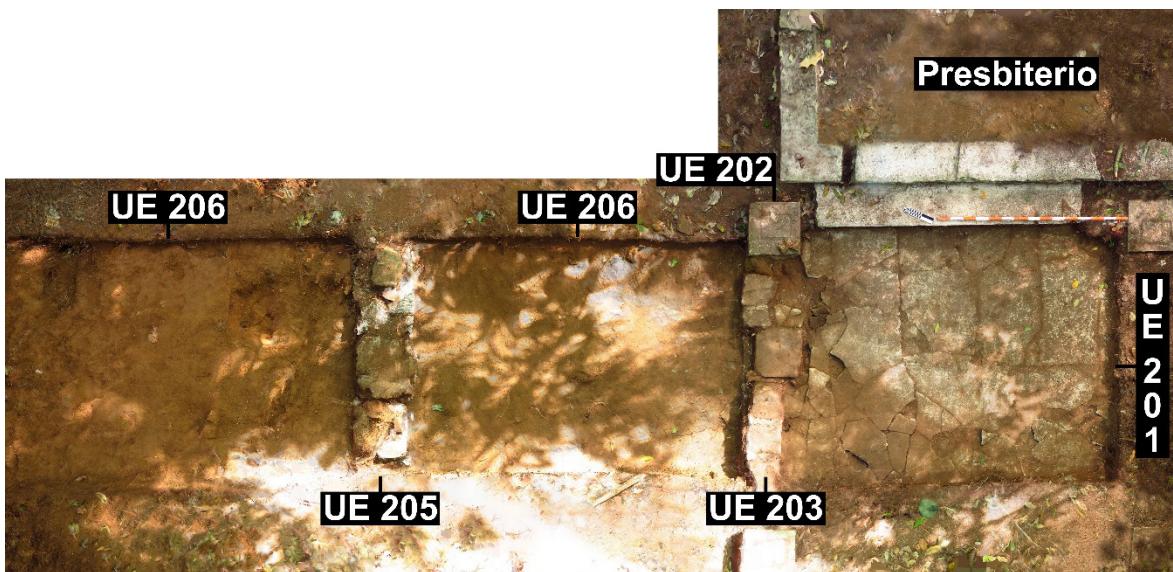
Figura 14. Fotogrametría de la planta de la Trinchera 7 que muestra una base de columna de concreto (UE 202) asociada a la fase estadounidense, y los elementos arquitectónicos (UE 201 y 203) y uno de los rellenos constructivos (UE 206) asociados a la primera etapa y un cimiento (UE 205) correspondiente a la segunda etapa de construcción de la fase chagreña

Nota. Nótese que el piso de cemento se extiende hasta el cimiento de mampostería.

El piso está compuesto de un delgado revestimiento de cemento, vertido sobre una capa base compuesta de pequeños restos de coral (UE 201), que se encuentra fraccionado debido al crecimiento de árboles sobre el mismo. Este pavimento probablemente corresponde a la losa previamente reportada por URBIO S.A. (1999), y es posible que también fue aprovechada por los estadounidenses durante su ocupación de la estructura. Asociado a este piso, se identificó un cimiento de mampostería (UE 203) que se proyecta en dirección noroeste-sureste y delimita el perímetro del templo. Este rasgo se caracteriza por el uso de piedras talladas y ladrillos, y por la reutilización de elementos arquitectónicos precedentes para su construcción. Estos incluyen una base de columna de mampostería *in situ* (UE 204) y dos rocas labradas en forma cuadrada que tenían pequeños agujeros cuadrangulares, probablemente para anclar horcones de madera. El piso de cemento se extiende únicamente hasta el cimiento perimetral (figura 14).

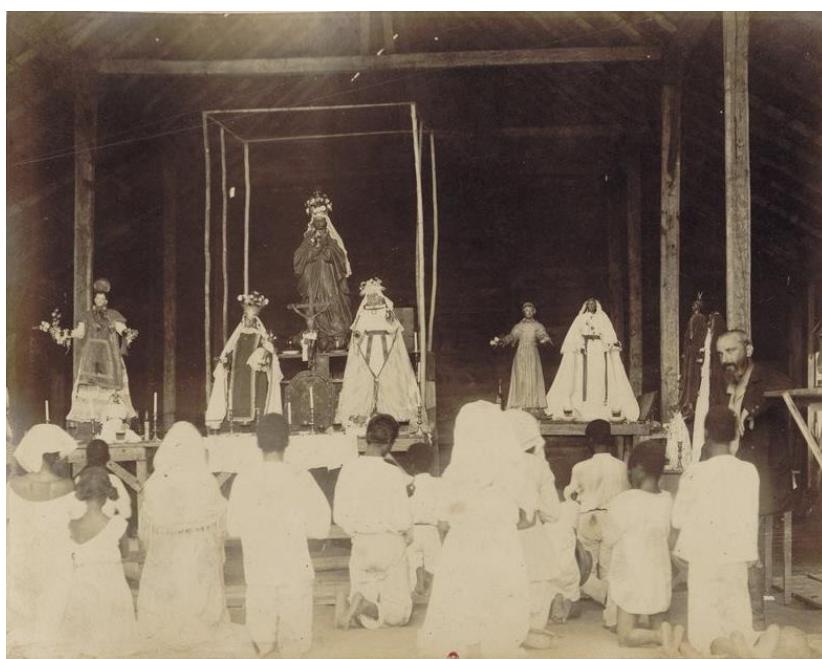
Figura 15. Recorte de una fotografía del interior de la iglesia de Chagres, tomada en 1882

Nota. Nótese los ángulos de quiebre del techado (delimitados por las dos hileras de columnas de madera).

quiebre en la estructura del techo a ambos lados de las hileras de columnas de madera que delimitan la nave central de las laterales (figura 15). La existencia de dos aleros laterales con un ángulo de inclinación menor al del techo central no coincide con la forma del techo observada en las fotografías del siglo XX (figura 13), que muestran una sola nave, lo que sugiere que la última fase de construcción de la iglesia pudo haberse iniciado después de 1882.

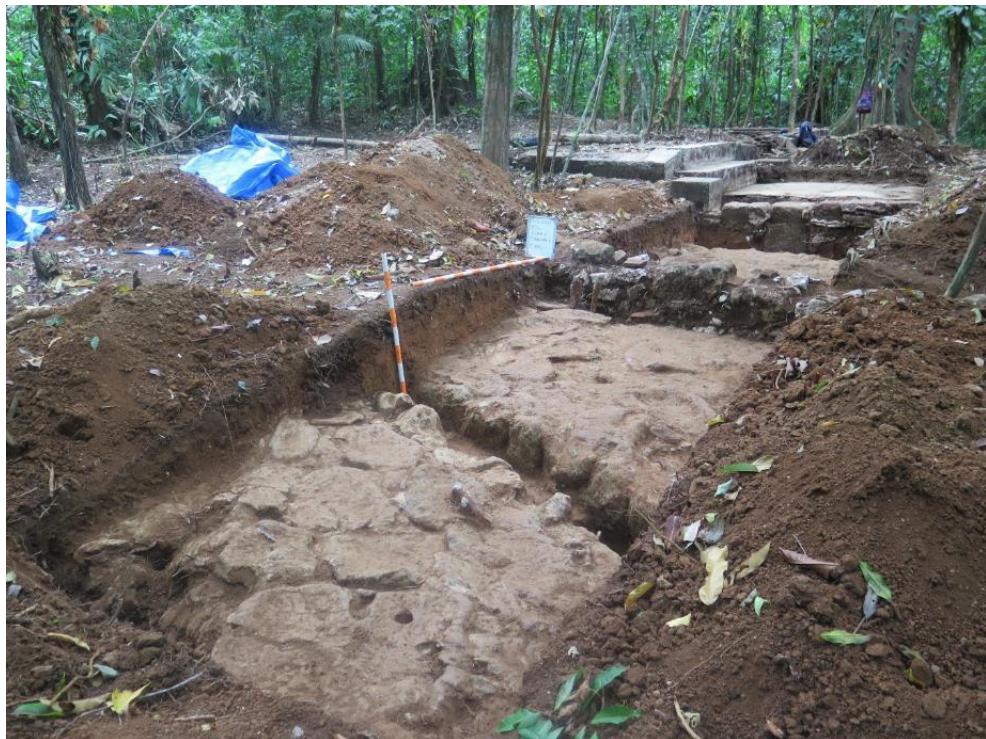
Figura 16. Fotografía de parte de la Trinchera 7 al finalizar la excavación que muestra el piso de lajas (UE 210) con su acequia (UE 217) y el cimiento perimetral (UE 205) asociados a la segunda etapa de la fase de ocupación chagreña

Por último, también se identificó una acequia de 26 cm de ancho al noroeste del cimiento UE 205, que se proyecta en diagonal en dirección este-oeste. Este pequeño canal fue construido con lajas de areniscas, iguales a las del piso, de 20 a 30 cm de altura, dispuestas verticalmente sobre un estrato de tierra compacta (UE 213) (figura 16). Sobre el fondo de la acequia se excavaron dos depósitos sedimentarios (UE 211 y UE 212), que parecen haberse acumulado durante el periodo de uso del canal. Aunque el material cultural recuperado en estas unidades estratigráficas fue escaso, se identificó un tiesto de loza industrial con decoración pintada a mano, del tipo “policromo”, cuya producción abarcó entre 1795 y 1830 (Miller y Earls, 2008).

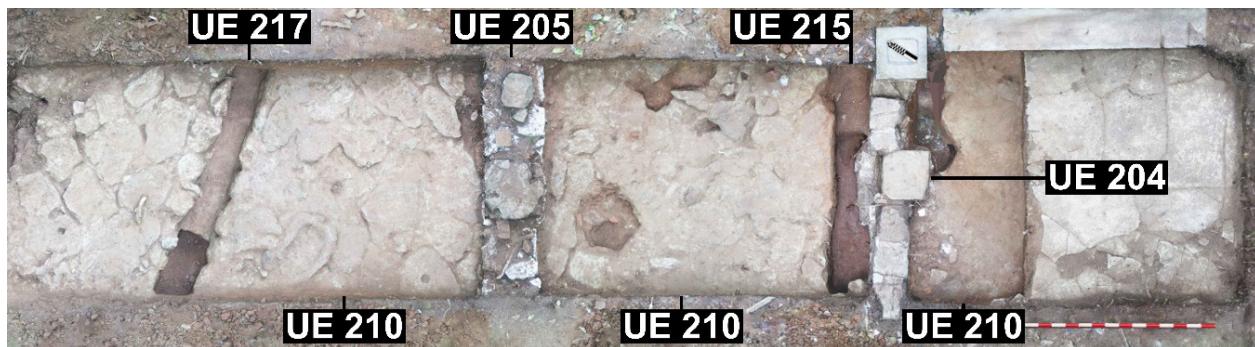
Figura 17. Fotogrametría de la planta de la Trinchera 7 al finalizar la excavación, con los elementos arquitectónicos y constructivos asociados con la segunda etapa (UE 205, 210 y 217) y posible tercera etapa (UE 204 y 215) de construcción de la fase chagreña

Si bien se optó no retirar el piso de lajas, la excavación continuó en un área de 84 cm de ancho alrededor del cimiento UE 203, donde dicho pavimento estaba ausente, la cual reveló indicios de una posible fase de construcción previa. Esta tercera etapa sería la más antigua del inmueble, dado que se encuentra justo encima del nivel estéril de la zona (UE 218), y la compone un relleno de tierra (UE 215) y una delgada capa de mortero, coral y piedra, colocada para sostener la zapata (UE 216) de la base de columna de mampostería UE 204 (figura 17).

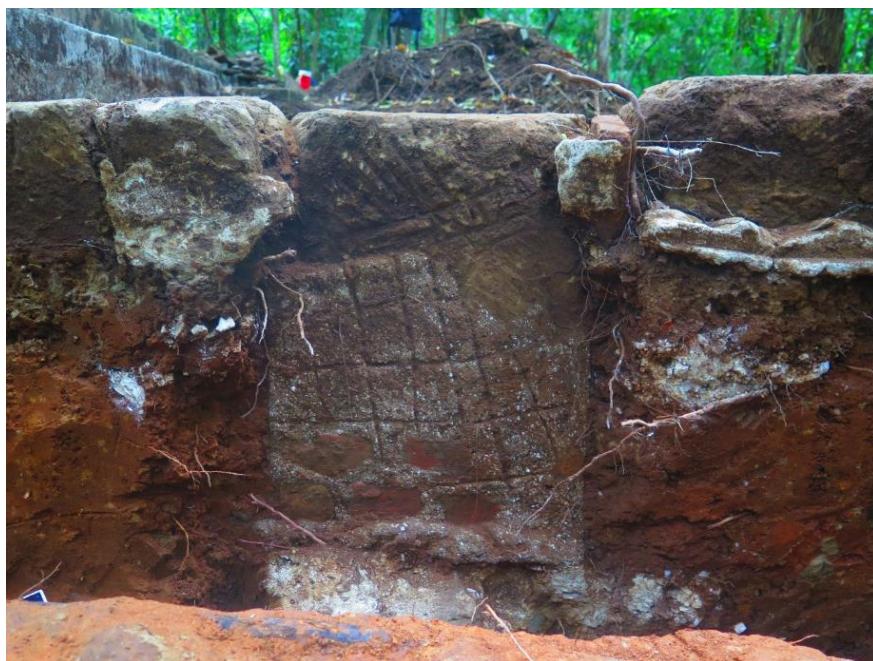
Figura 18. Fotografía de la base de columna UE 204 con la capa de repollo decorado con patrones incisos y la aplicación de cerámica de color rojiza en su parte inferior

La relación entre estos rasgos y una etapa anterior se infiere por la presencia de un repello de mortero en la base de esta columna UE 204 que está decorado con fragmentos de cerámica de color rojizos adheridos y patrones incisos que forman cuadriláteros (figura 18). Se interpreta que esta capa de repello corresponde a un acabado que, debido a su decoración incisa y aplicada, estuvo completamente expuesto hasta que el piso de lajas lo cubrió parcialmente.

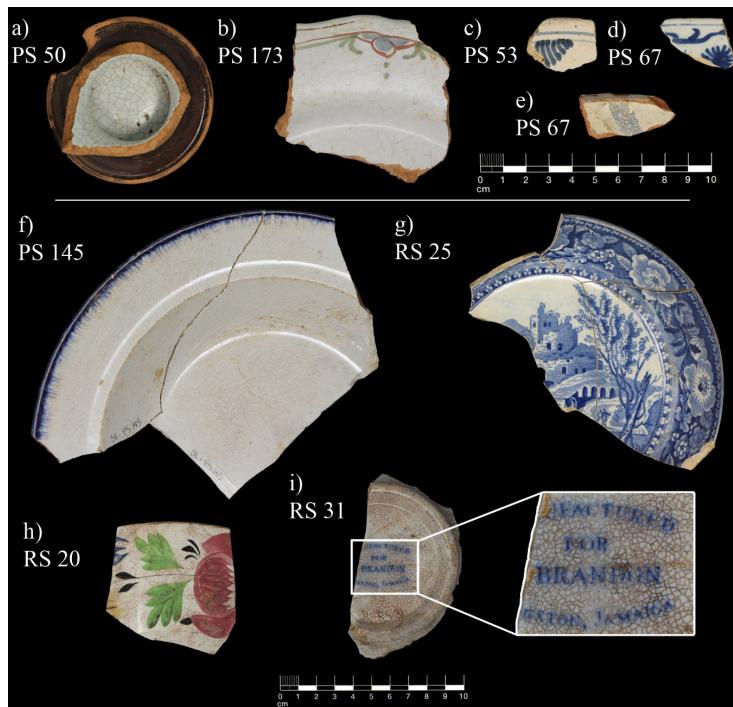
Figura 19. Fotografía de un conjunto de vajillas mayólicas producidas en Francia (a) y (b), México (c), Países Bajos (d) y Panamá (e), y de loza industrial inglesa con borde decorado (f), decoración impresa por transferencia (g), pintada a mano (h) y con una marca de fábrica (i)

Nota. Según una revisión bibliográfica, se presume que la inscripción completa del sello es: “[MAN]UFACTURED FOR [D.] BRANDON, [KIN]GSTON, JAMAICA” (May y May, 1973, pp. 61-64).
