# Corrosión en láminas y bobinas de un acero importado

Wilson A. Hormaza R.\*

## Resumen

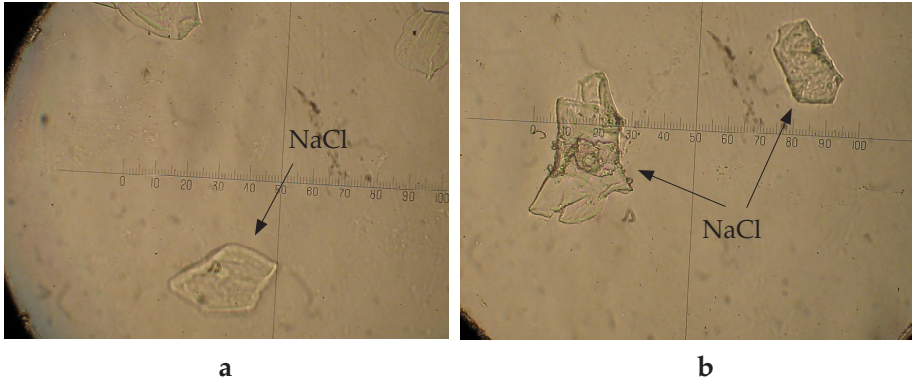
En la Figura 5, se observan los cristales de NaCl puros, que se utilizaron para comparación con las herrumbres obtenidas de las láminas deterioradas.

**Figura 5:** Morfología del NaCl puro (a) y (b). Las estructuras se observaron en el microscopio NIKON a 40X.

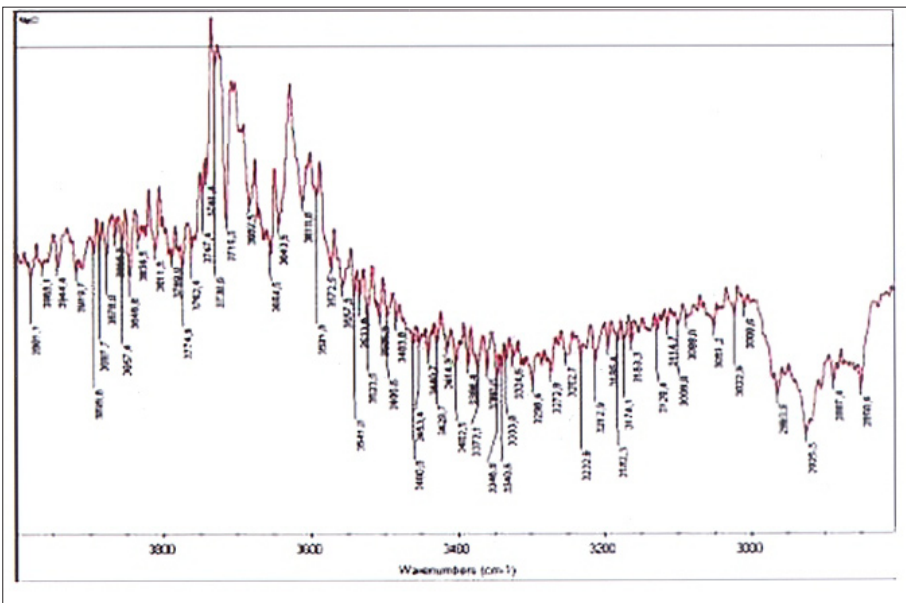
Tomando los espectros de las Figuras 16 y 17, se determinaron los picos relevantes, los cuales son utilizados para la identificación de las herrumbres presentes en las láminas corroídas.

Figura 16: Picos relevantes del NaCl puro

Analizando los picos característicos del NaCl y las Herrumbres de cada espectro (Figuras 16 y 17), se encontró una similitud en la región de  $3774.9 \text{ cm}^{-1}$ , zona que corresponde al Cloruro de Sodio [8] y a una herrumbre denominada Laurencita, obtenidas en atmósferas marinas [2,4].
