ARTÍCULO DE INVESTIGACIÓN / RESEARCH ARTICLE

Evaluación ergonómica en trabajos de construcción en el sureste de México

Ergonomic evaluation in construction works in the southeast México

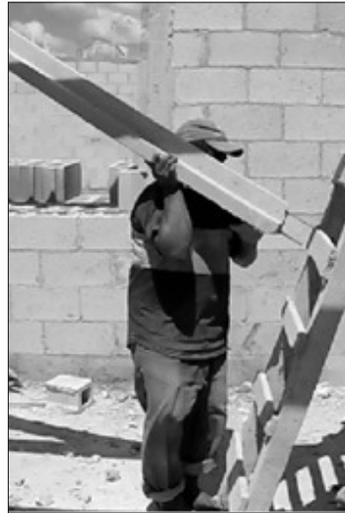
Se evaluaron las actividades correspondientes a izaje de vigueta prefabricada y transporte manual del concreto. Como resultado de la aplicación del método EC2, se pudo observar que en ambas actividades los trabajadores manipulaban una carga mayor a los 23 kg, la cual corresponde a la constante de carga (LC). También se precisa que la técnica de manipulación (FT) produjo puntuaciones críticas debido a que los sujetos transportaron la carga (vigueta o cubeta de concreto) sobre un hombro, sostenida con una mano o con las dos a diferentes alturas, lo cual provocaba asimetría en el torso (Figuras 5 y 6). Por esta causa, en todos los casos estimados, los trabajadores presentaron puntuaciones de FT iguales o menores a 0,60, respecto de un valor óptimo de 1,0, que corresponde la manipulación de la carga con ambas manos a nivel del tronco. En general, las consecuencias de la manipulación de sobrecargas pueden provocar lesiones dorsolumbares (lumbalgia, ciática, hernia discal, etc.) o desgarres musculares [18].

El nivel de riesgo observado en los sujetos estudiados en ambas actividades fue alto (Tablas 3, 7, 9), acorde con lo cual, en ambas actividades se requiere tomar acciones inmediatas para disminuir el riesgo ergonómico.

FIGURA 5. ELEVACIÓN DE VIGUETA (SUJETO 1).

En relación con la elevación de las vigüetas de concreto se sugiere el uso de un poste atirantado provisto de una garrucha o polipasto [1], para elevar y colocar las vigüetas en su punto de ubicación final, a fin de evitar que el trabajador levante por sí mismo un peso que supera por mucho la máxima permitida para cualquier trabajador.

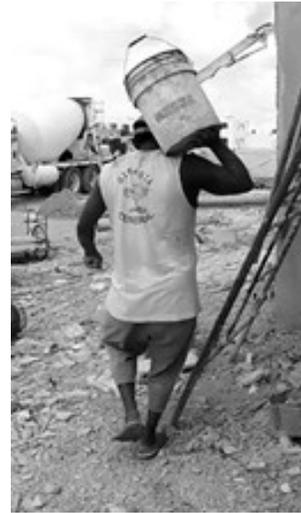
FIGURA 6. TRANSPORTE MANUAL DE CONCRETO (SUJETO 3).

Respecto al transporte de concreto se sugiere el diseño y uso de un recipiente con una capacidad para transportar un volumen máximo de concreto con masa de 23 kg; de igual manera, debe estar provisto de ranuras o asas que permitan al trabajador sostener dicho recipiente y transportarlo de frente y por debajo de la altura de la cadera [1].

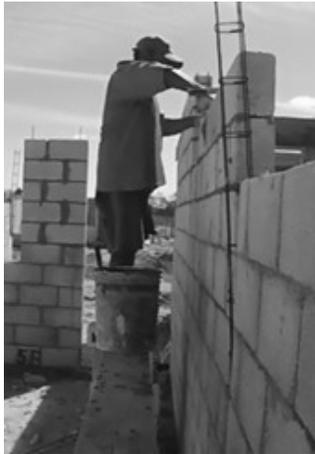
Se evaluaron las actividades correspondientes a colocación de bloques en muro en filas superiores y aplicación de acabado en plafón (Figuras 7 y 8). Como resultado de la aplicación del método *Check List OCRA* se pudo observar que en ambas actividades los sujetos trabajaban casi sin tomar descansos, por lo que el factor de fuerza (FFZ) se hizo crítico [1], ya que este depende del nivel de esfuerzo aplicado. Por esta misma razón, el factor de postura (FP) también se vio afectado, toda vez que causó que los trabajadores repitieran una mayor cantidad de movimientos durante la jornada de trabajo, lo cual podría ocasionar mayor desgaste en las articulaciones afectadas (hombros, codos y muñecas) [19].

FIGURA 7. SUJECIÓN Y COLOCACIÓN DE BLOQUE DE CONCRETO EN MURO EN FILAS SUPERIORES (SUJETO 2).

El nivel de riesgo observado en los sujetos estudiados fue inaceptable medio para la colocación de los bloques, y en el rango de inaceptable leve e inaceptable alto para la aplicación de acabados en plafón (Tablas 2, 6 y 10). De acuerdo con lo anterior, en ambas actividades se requiere tomar acciones inmediatas para disminuir el riesgo ergonómico.

En ambas actividades, para disminuir el riesgo ergonómico, se sugiere que los trabajadores tomen descansos programados. De acuerdo con el método *Check List OCRA* [14], una condición ideal sería una proporción de 50 minutos de ejecución de la tarea repetitiva, por 10 minutos de recuperación (proporción de 5:1), lo que evitaría que el trabajador tuviera esfuerzos por un tiempo prolongado y, a su vez, disminuiría el número de movimientos repetitivos a lo largo de su jornada laboral [1].

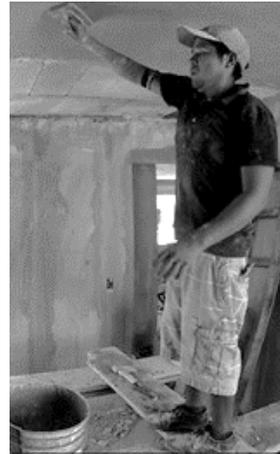
FIGURA 8. APLICACIÓN DE MORTERO EN PLAFÓN (SUJETO 4).
